# CONDICIONES DE LA CALIDAD AMBIENTAL Y EXPOSICIÓN HUMANA A METALES PESADOS EN CERRO DE PASCO

Provincia de Pasco - Perú

## **CONDICIONES DE LA CALIDAD AMBIENTAL Y EXPOSICIÓN HUMANA A METALES PESADOS EN CERRO DE PASCO-PERÚ**

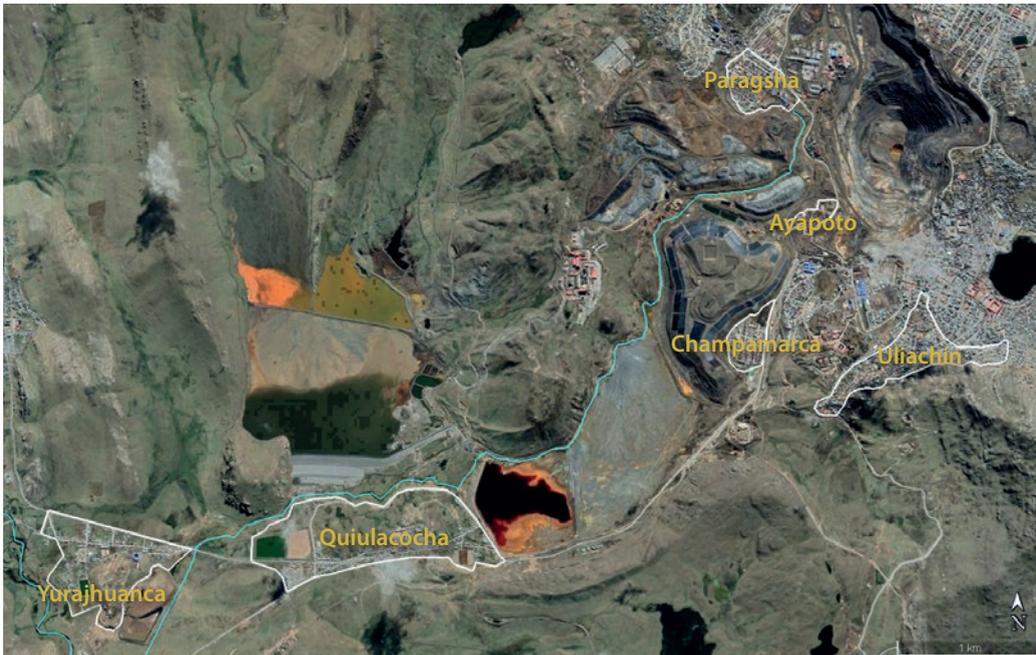
Figura 1. Localidades con mayor incidencia histórica de plomo en sangre > 10 µg/dL.

Recientemente, el informe final del D.S. N° 020-2017-SA que declaró en Emergencia Sanitaria a los distritos ubicados en Cerro de Pasco el 2017, mostró niveles máximos de plomo en sangre de hasta 36.96 µg/dL.

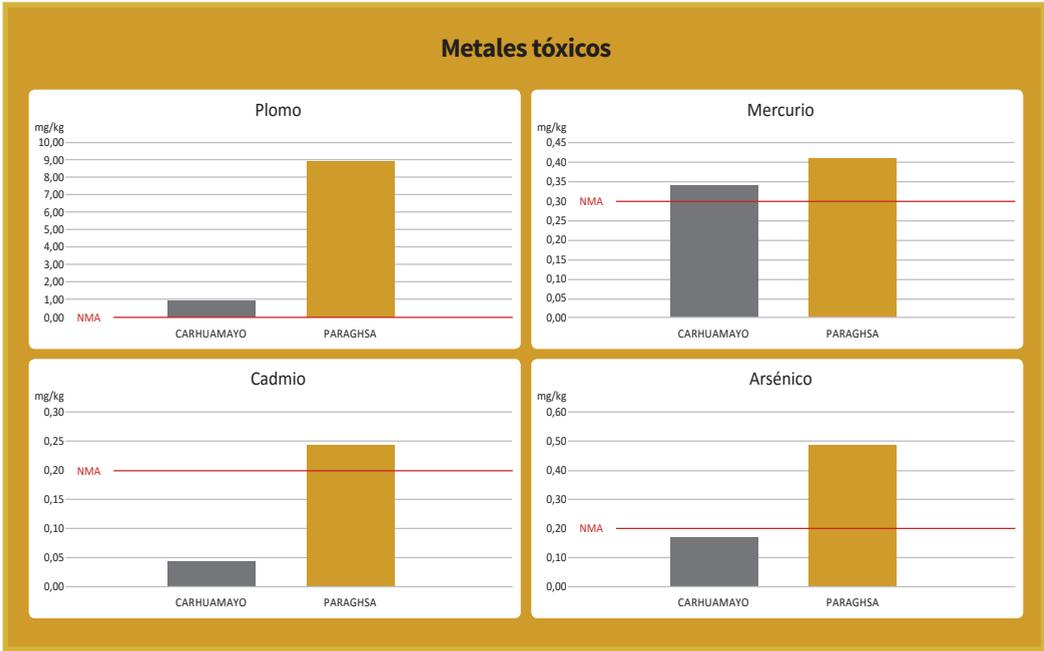
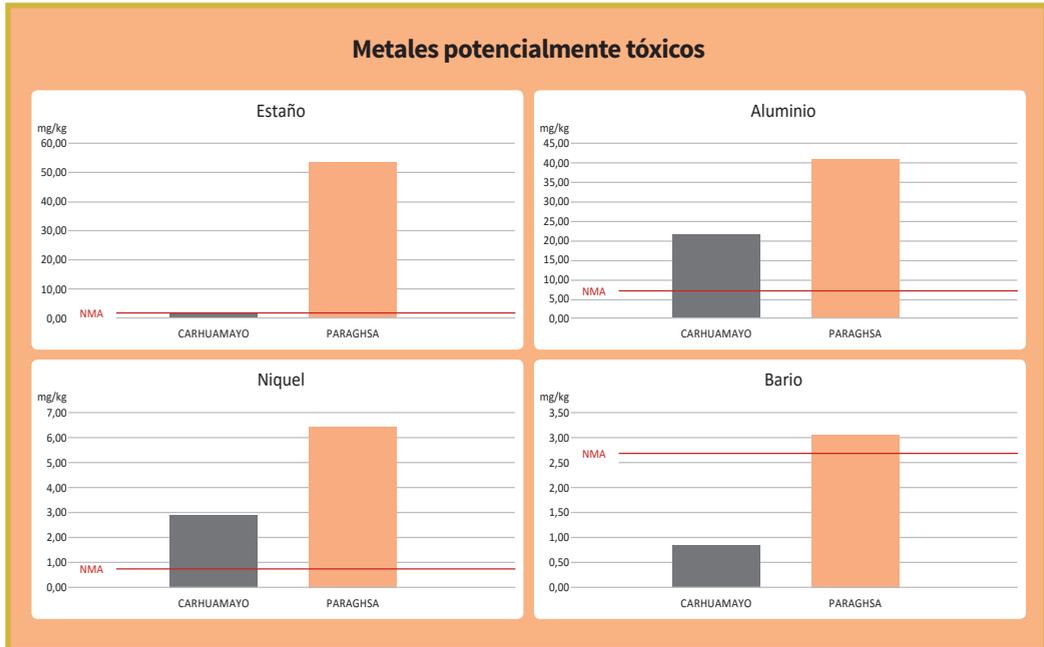
Figura 2. Concentraciones medias de metales tóxicos presentes en el cabello.

En cuanto a la edad, sólo se observó que los individuos con edades comprendidas entre los 3 y los 7 años, resultaron tener concentraciones de níquel en las muestras de raíz de cabello, superior a los individuos con edades con edades comprendidas entre 8 y 16 años.

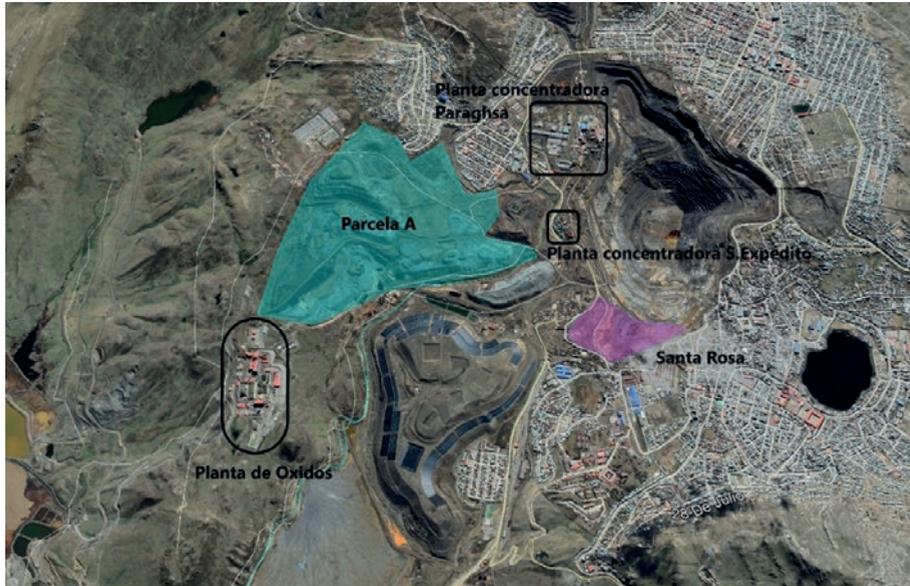
Figura 3. Instalaciones de propiedad de Glencore/Volcan

**Analizando las premisas sobre la cronología de las actividades mineras en el [Box.1](#), como se evidencia en la figura 3, hipotizamos que el movimiento y/o remoción de los desmontes de residuos oxidados (Stock piles de Óxidos y Hanancocha ubicados en las cercanías de Paragsha y José Carlos Mariátegui sectores 1, 3 y 4) para el reaprovechamiento a través del procesamiento en las plantas de Óxidos, que empezó sus operaciones a régimen en junio 2015, puede ser una posible causa del aumento de la exposición humana a los metales, cuyo incremento es constatado a través del aumento observado de las concentraciones de metales en el cabello entre 2015-2017.**

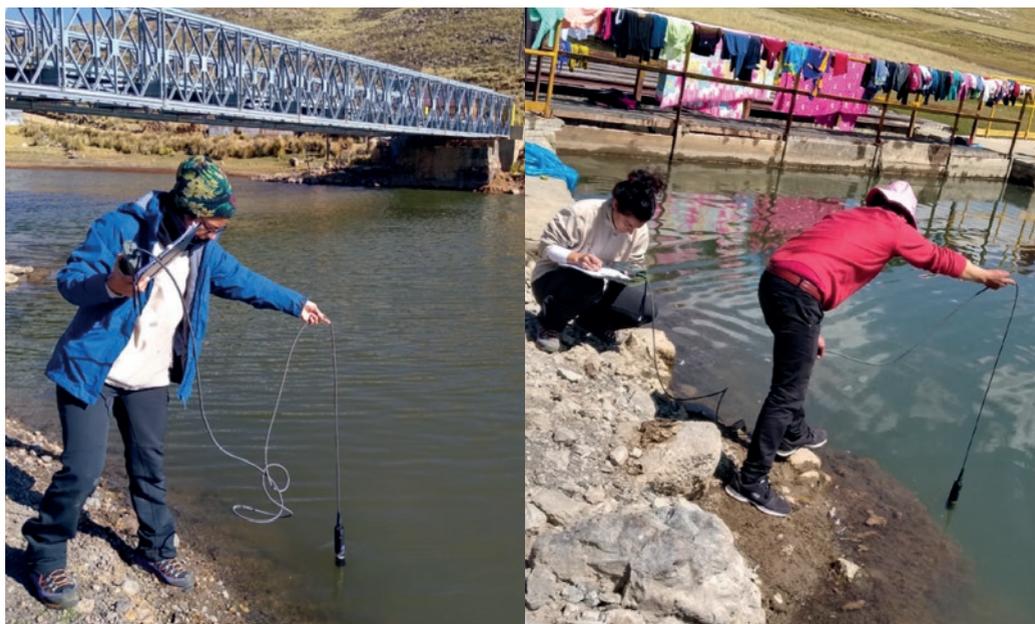
Laura Grassi realiza toma de muestras de agua en el puente Upamayo (río San Juan) y en Yurajhuanca (Simón Bolívar)

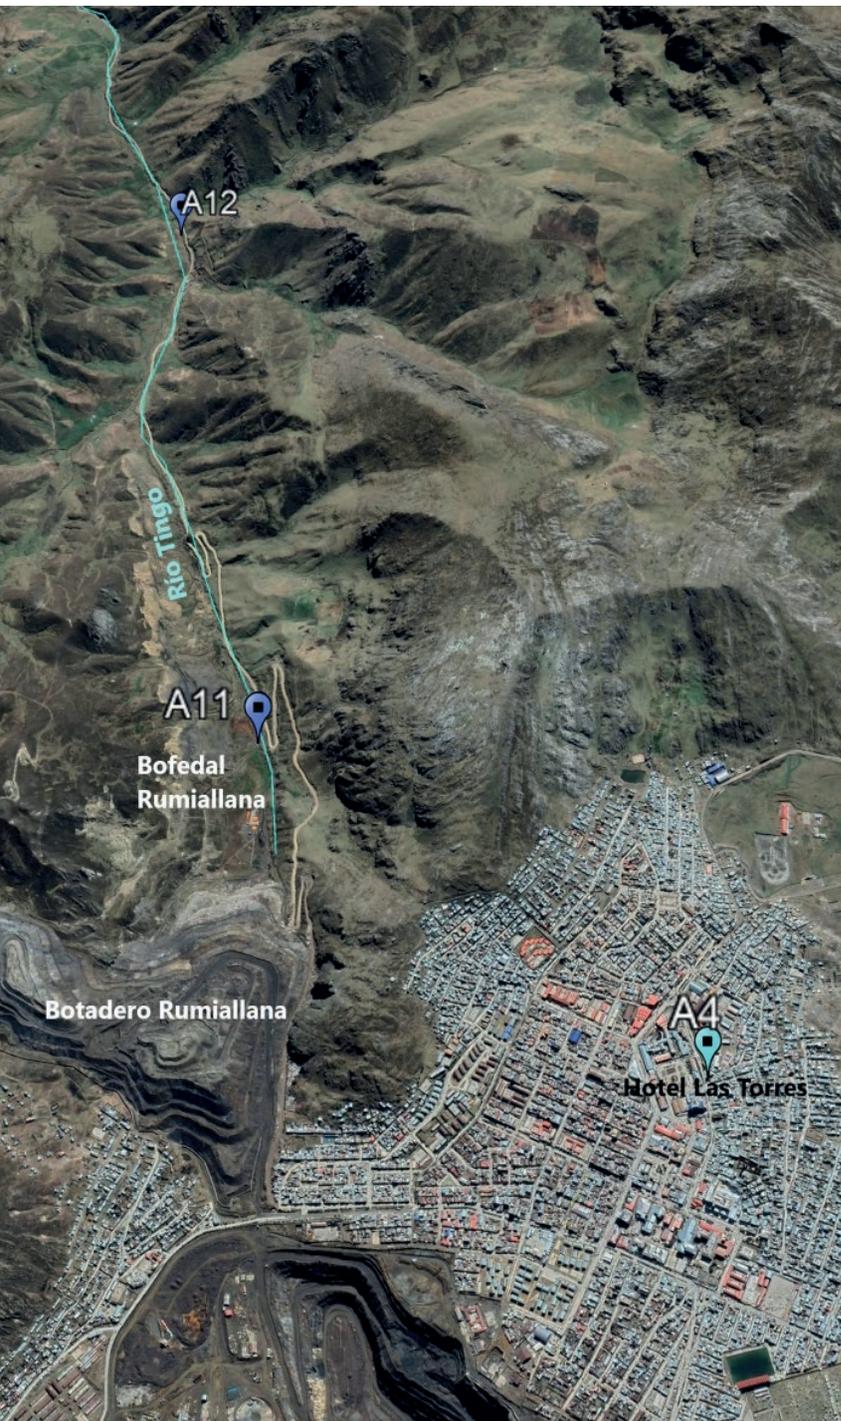
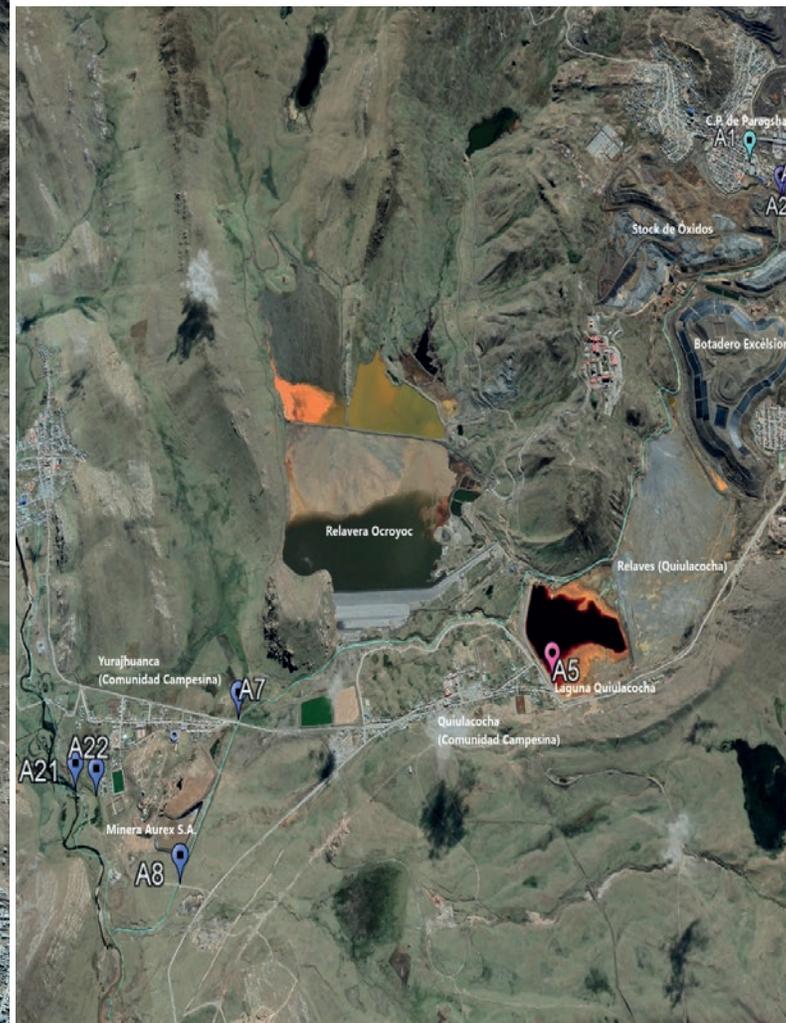
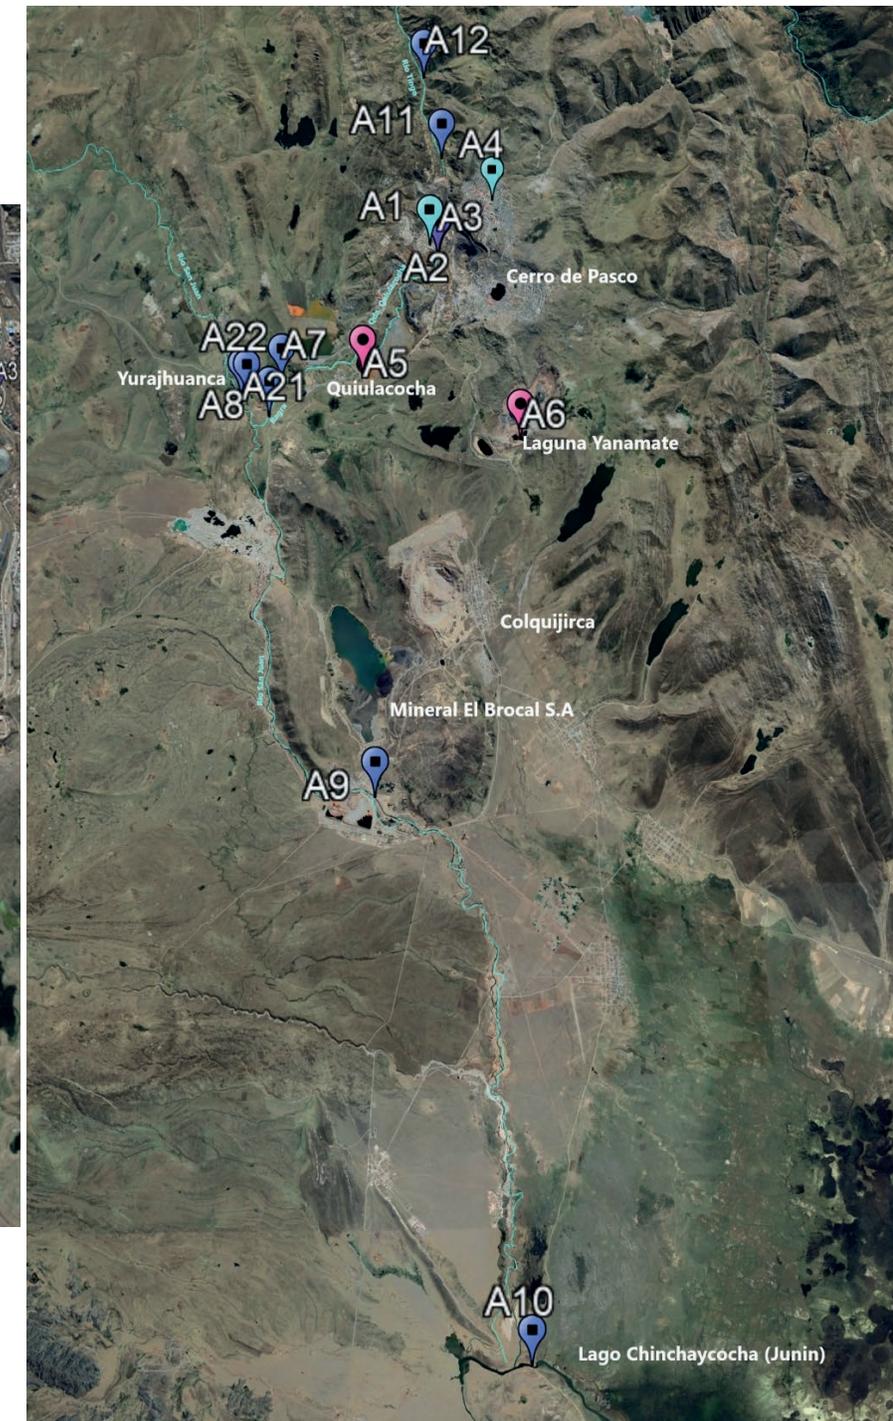
Figura 6. Puntos de monitoreo y muestreo de aguas en Cerro de Pasco y comunidades cercanas

Cerro de Pasco - Microcuenca del río Tingo

Microcuenca del río Ragra

Subcuenca del río San Juan - Naciente del Mantaro

Con el fin de contar con datos de fondo de la calidad del agua, en zonas no impactadas fuera de Cerro de Pasco, se recolectaron adicionalmente dos muestras de agua de caño y una muestra del agua superficial (río) que abastece el consumo humano del distrito de Carhuamayo. La [Tabla 9](#), resume los puntos de monitoreo y muestreo por cada unidad hidrográfica. La [Figura 5](#) y la [Figura 6](#) muestran estos puntos.

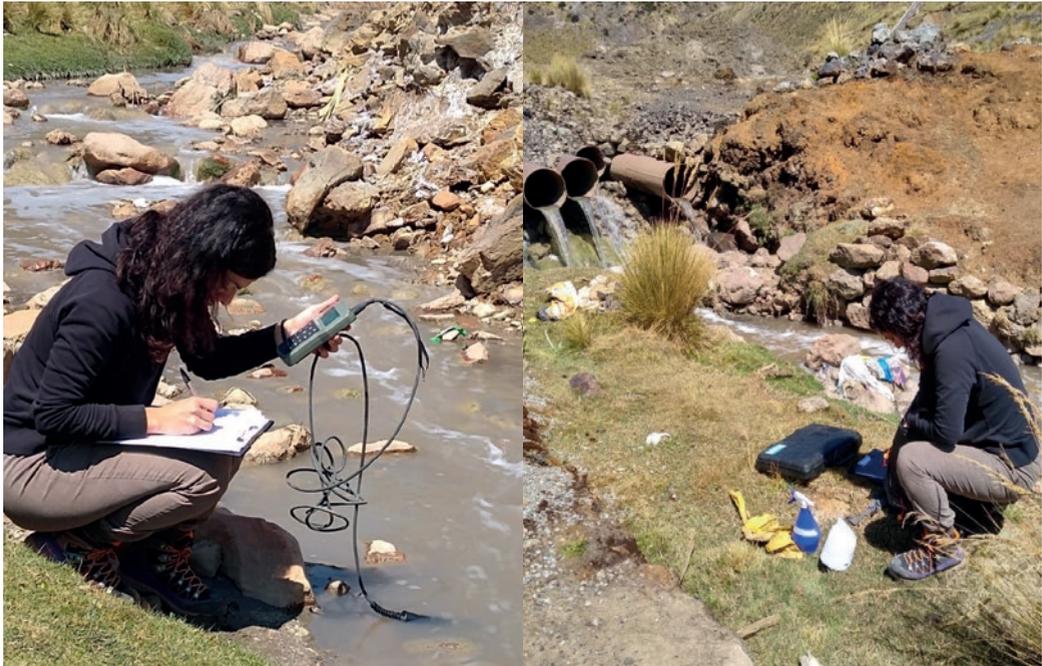
**Toma de muestras de agua en la naciente del río Tingo (pie del botadero Rumiallana)**

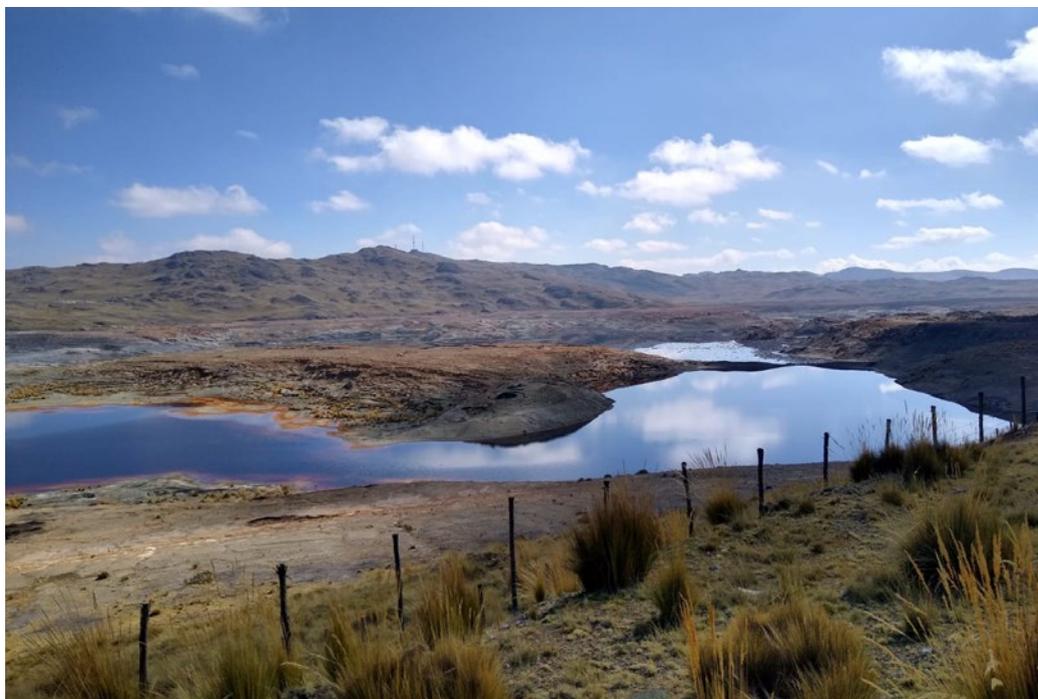
**Actual laguna Yanamate, cercada y contaminada con aguas ácidas de la minera Volcan**

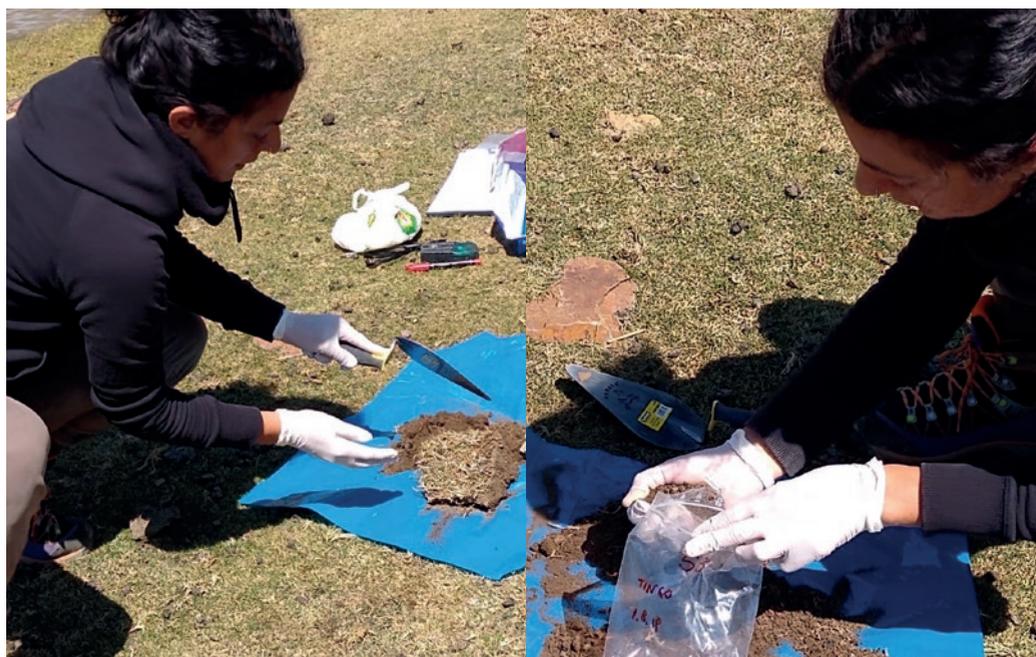
**Toma de muestras de suelo en las riberas del río Tingo para su envío a los laboratorios de Italia**

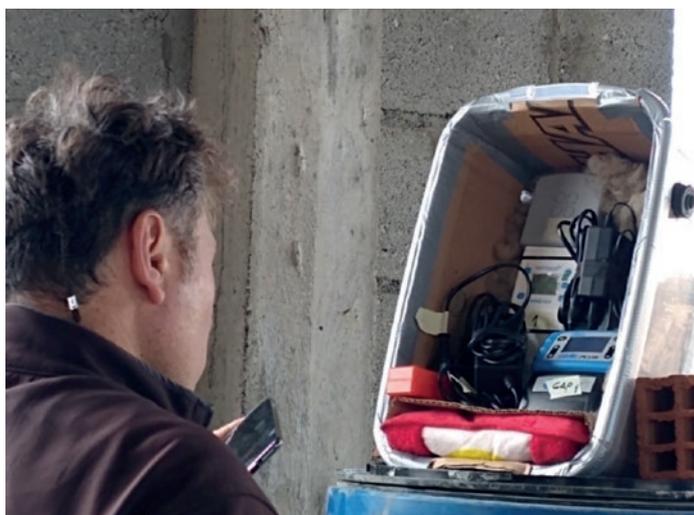
Miguel Madrid instala equipo de monitoreo de aire en José Carlos Mariátegui Sector 2

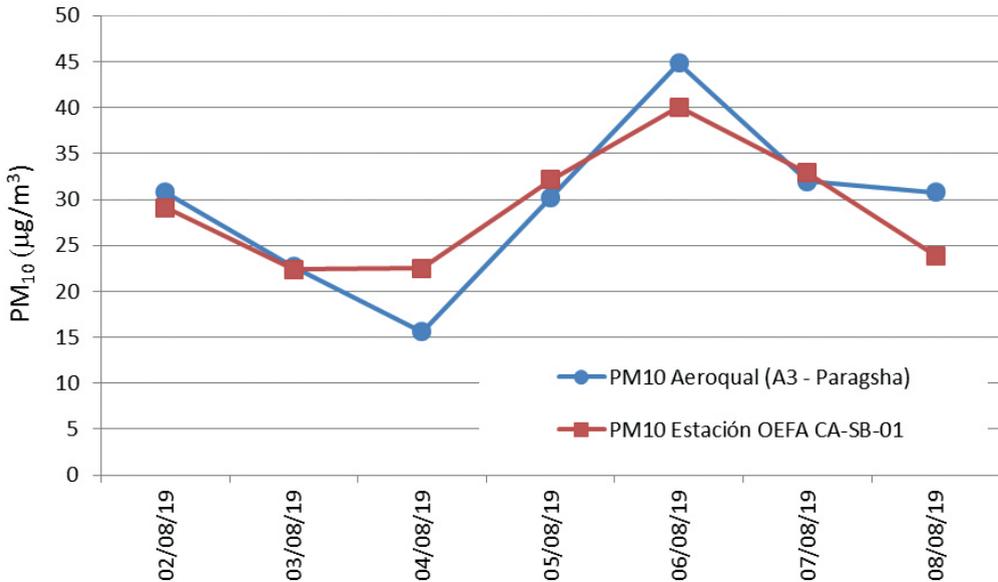
Figura 10. Concentraciones de  $PM_{10}$  en la Calle Huancavelica, Paragsha

Las concentraciones de  $PM_{10}$  en A3 – Paragsha, mostraron una correlación positiva de 77% (grado de ajuste lineal) en relación con las concentraciones medidas en la estación OEFA CA-SB-01 durante el período de monitoreo.

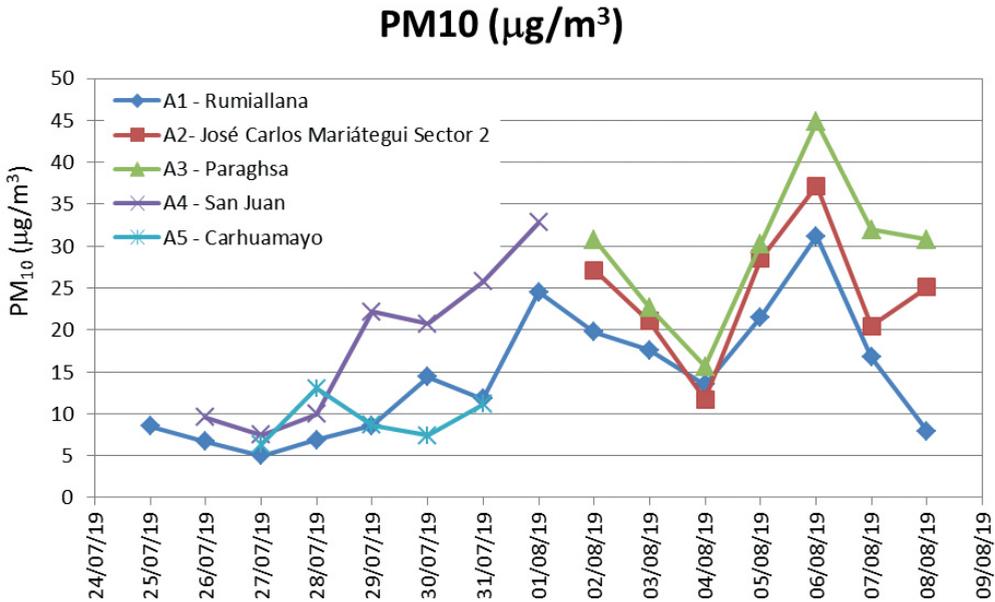
Figura 11. Concentraciones de  $PM_{10}$  en todas las estaciones de monitoreo de aire.

La Figura 11, muestra las concentraciones de  $PM_{10}$  en las cinco estaciones de monitoreo de aire, incluyendo Carhuamayo. Entre las cuatro estaciones instaladas en Cerro de Pasco, las mayores concentraciones de material particulado se registraron entre el 5 y 6 de agosto, y luego entre el 1 y 2 de agosto. Estas concentraciones superan tres veces en magnitud a la concentración media de  $PM_{10}$  medida en Carhuamayo durante el período de monitoreo.

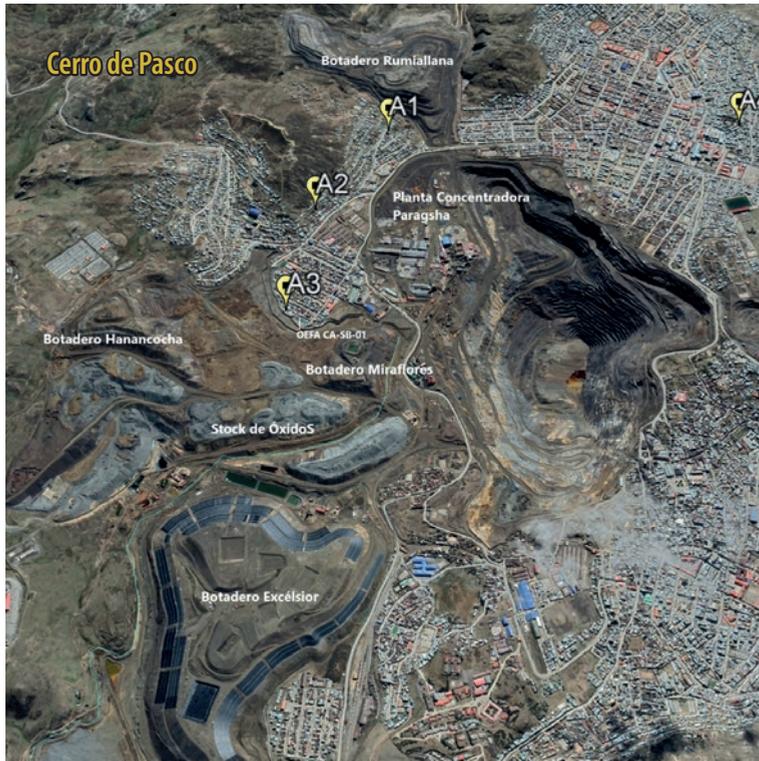
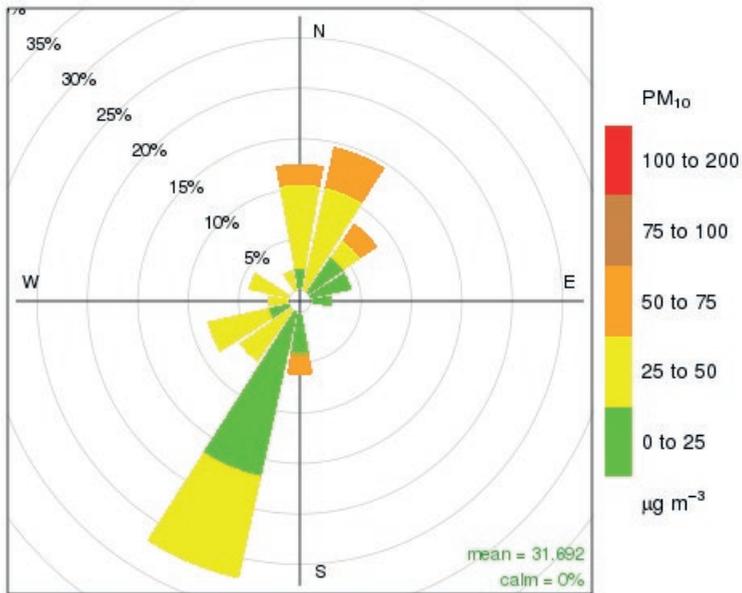
Figura 12. Vientos en Paragsha durante eventos de mayor polvo suspendido

Durante ambos eventos de nivel máximo de polvo suspendido, se registraron vientos predominantes del SSW y SW, respectivamente, y con velocidad media de 1 m/s (metros por segundo) según información obtenida del Portal Interactivo de Fiscalización Ambiental del OEFA correspondiente a la estación de vigilancia ambiental CA-SB-01. La Figura 12 muestra la ubicación de la estación A3 – Paragsha (calle Huancavelica costado del Parque Infantil) y la rosa de los vientos correspondiente a los períodos de mayor polvo (5-6 de agosto) proveniente de los stock piles que vienen reaprovechando la subsidiaria Óxidos de Pasco de la Minera Volcan SAC. Esto es consistente con observaciones contenidas en el informe del OEFA correspondiente al mes de Junio<sup>128</sup>.

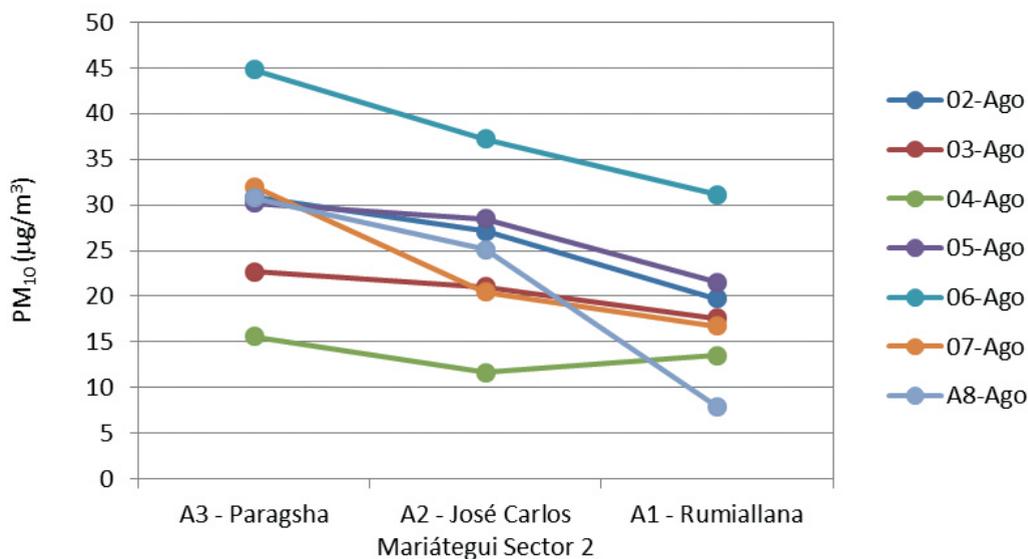
Figura 13. PM<sub>10</sub> entre Rumiallana y Paragsha.

Las mayores correlaciones entre las concentraciones de PM<sub>10</sub> y TSP (análisis gravimétrico de los filtros) se observaron en las estaciones de referencia A4 - *San Juan* (91%) y A5 - *Carhuamayo* (68%); mientras que en A2 - *José Carlos Mariátegui Sector 2*, A1 - *Rumiallana* y A3 - *Paragsha* se observó la menor correlación. Esto podría indicar la presencia de partículas más gruesas (mayores a 10 micrones) provenientes de la erosión de los botaderos de residuos mineros, los cuales podrían estar contribuyendo al polvo total en los alrededores de Rumiallana y Paragsha.

Adicionalmente, se observó durante el monitoreo una aparente disminución en las concentraciones de  $PM_{10}$  a lo largo del transecto a medida que las estaciones de medición se alejaban del botadero Hanancocha, estación A3 – Paragsha (calle Huancavelica costado del Parque Infantil). La Figura 13 muestra esta tendencia durante el período de monitoreo en Paragsha y cuyas mayores concentraciones se registraron el 6 de Agosto.
