MONITOREO INDEPENDIENTE DE LA CALIDAD DEL AGUA

EN ZONAS DE IMPACTO DE LA GRAN
MINERÍA EN LA LIBERTAD – PERÚ

2019

19 JUNIO 2020
AMAS Marianistas

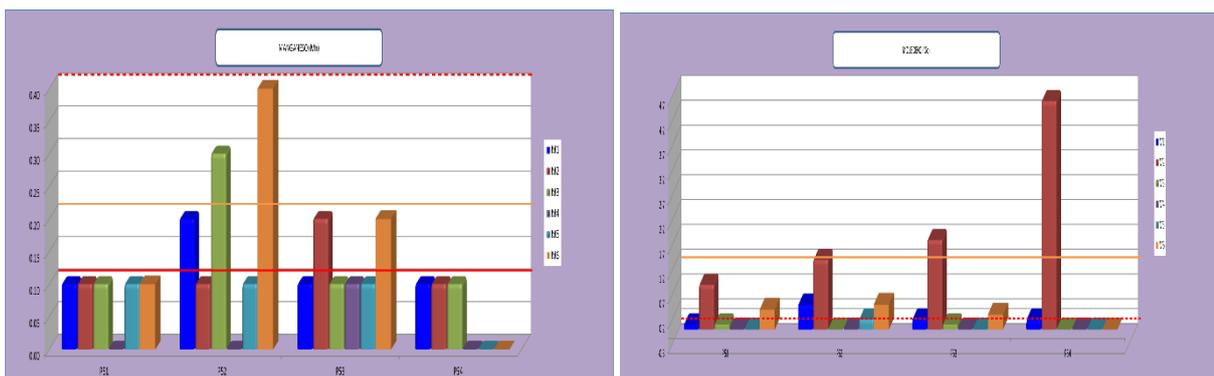
Los gráficos presentados a continuación, nos muestran los resultados para el manganeso (Mn) y molibdeno (Mo) con concentraciones que puntualmente se encuentran por sobre los ECAS.

Si bien el manganeso y el molibdeno son esenciales en la alimentación; y, al ser captados o ingeridos en concentraciones adecuadas favorecen el crecimiento y desarrollo de plantas y animales al actuar como “activadores” en una serie de procesos que ocurren dentro de sus organismos; sin embargo, concentraciones elevadas por tiempos prolongados pueden generar diversos trastornos.

Un análisis de la legislación respecto de los ECAs para manganeso, evidencia que luego de la promulgación del D.S.002-2008-MINAM, las posteriores modificatorias D.S.015-2015-MINAM (Año 2015) y D.S.004-2017-MINAM (Año 2017) han incrementado de 0.1 a 0.4 mg/L (400%) la concentración del ECA 1 de modo que

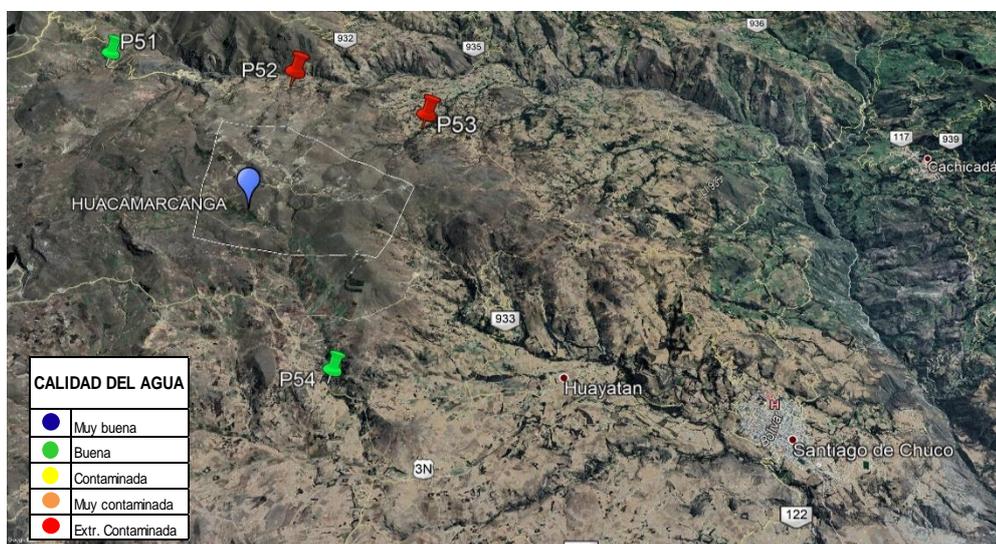
El siguiente mapa corresponde al primer semestre del año 2018, mediante colores se representa las estaciones de monitoreo para indicar la calidad del agua y su ubicación satelital.

De las 4 estaciones monitoreadas, la estación P53 (Quebrada Los Barretos), obtuvo el menor puntaje (17 puntos), este cuerpo de agua conjuntamente con la quebrada Agua Blanca (P52) (30 puntos), nacen de un área en común que hace algún tiempo tuvo cierto impacto minero producto de actividades de exploración realizadas por la empresa ARES SAC. Por otro lado, se evidencian mejores condiciones en las estaciones P51 y P54, las características ambientales inherentes a un determinado sector como el monte ribereño; el tipo y composición del suelo; el volumen, frecuencia y características físico químicas del agua juegan un rol preponderante sobre la presencia o ausencia de determinadas familias de macroinvertebrados; la combinación de estos factores ha posibilitado que en estas estaciones se obtengan 87 y 84 puntos respectivamente. Existe disminución de puntaje respecto al monitoreo realizado el año 2017 (106 y 88 puntos respectivamente), sobre todo en la estación P51, consideramos que la presencia de mineros informales asentados en esta zona, estaría ejerciendo cierta presión ambiental que impacta en la calidad del agua.

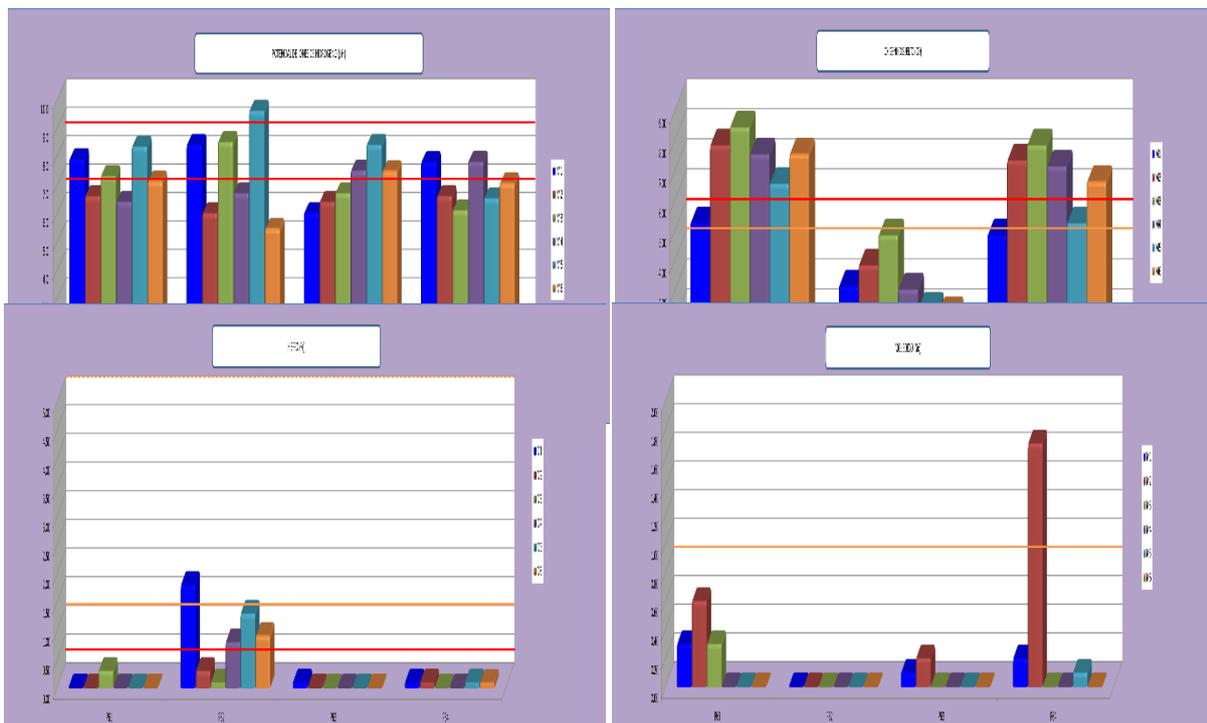
Los gráficos presentados a continuación muestran los parámetros que se encontraron sobre los ECAS en alguno de los monitoreos de calidad de agua realizados los años 2015 o 2016.

Vamos a referirnos a la estación P62, cuya localización es un bofedal a la altura de la carretera de penetración a Santiago de Chuco. Como se puede apreciar, los parámetros muestran concentraciones sobre los ECAS, la acidez (pH) ha presentado una conducta errática; así mismo la mínima concentración de oxígeno disuelto (OD) presente se debe a que estas aguas son lenticas (estancadas) y no presentan mayor turbulencia o movimiento de mezcla; así mismo el hierro (Fe) se encuentra sobre la categoría 1 (aptitud para consumo humano) y considerando el D.S. 002-2008-MINAM (hasta el año 2015) tendríamos

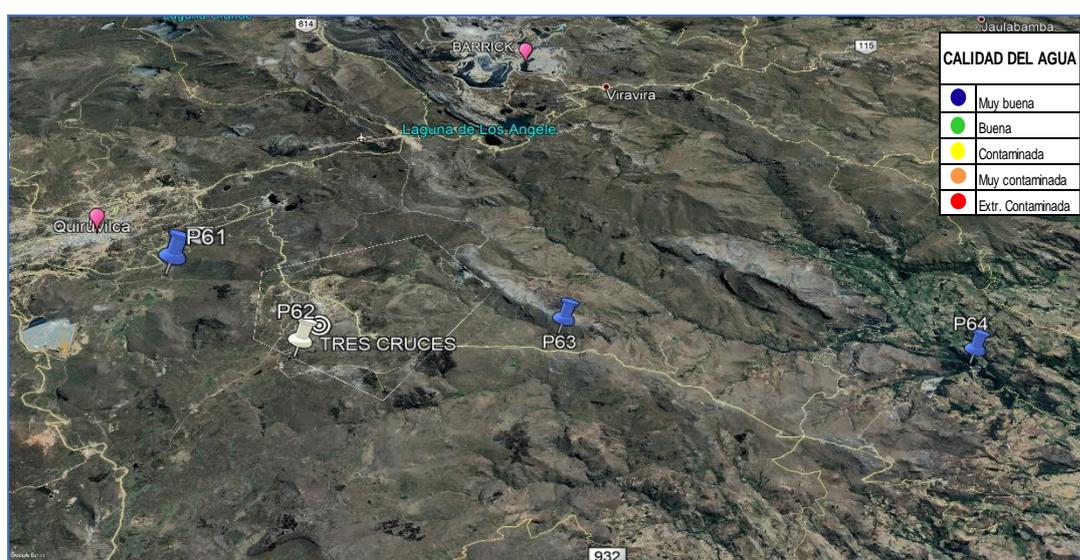
El mapa nos indica la ubicación geográfica de cada estación de monitoreo y su calidad de agua en el monitoreo realizado el primer semestre del año 2018, representada en colores.

Puede apreciarse la buena calidad del agua en la cabecera de la cuenca del río Moche y el sector Tres Cruces; las estaciones P61, P63 y P64 así lo evidencian los 109, 107 y 113 puntos obtenidos respectivamente, debemos precisar que en estas áreas se mantienen aún libres de intervención humana agresiva; sin embargo desde el año 2015 algunas empresas dedicadas a la extracción de carbón mineral

se han asentado en la zona, y que si bien hasta la actualidad no son muchas se mantienen operativas; si la tendencia a incrementarse continua y no se toman las medidas correspondientes es muy probable que la calidad del agua se deteriore.

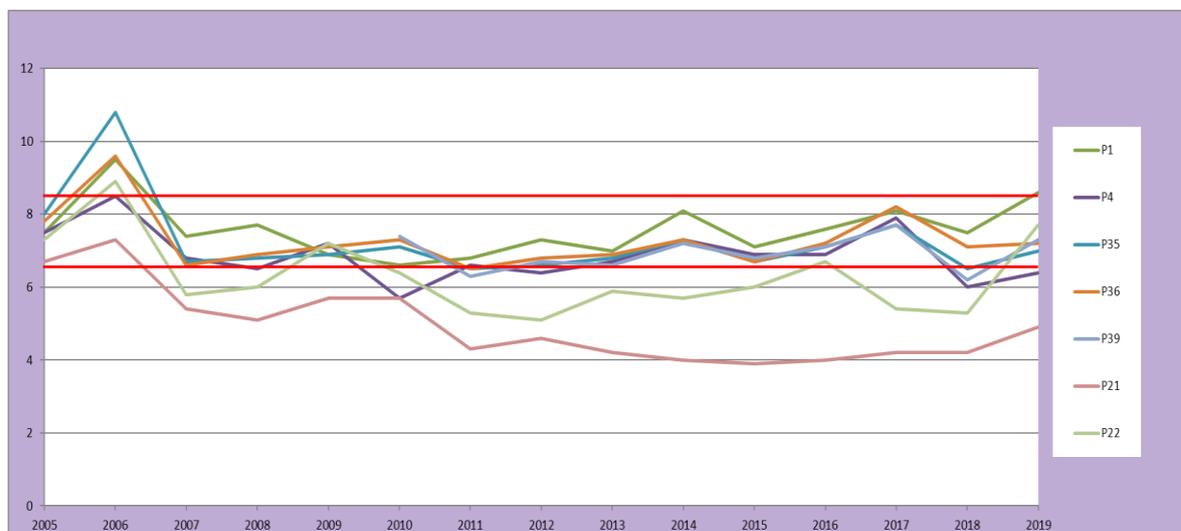
Gráfico 1. Tendencia del Potencial del hidrogeno (pH) en algunas estaciones de monitoreo de las cuencas del río Perejil, Chuyugual, Caballo Moro y tributarios

Puede apreciarse que las estaciones de monitoreo ubicadas en la cuenca el Caballo Moro, han visto reducido potencialmente su nivel de acidez a lo largo de los monitoreos realizados; nótese que los años 2005 y 2006 los niveles de pH eran aceptables (considerando los D.S 002-2008-MINAM y sus modificaciones según D.S 015-2015-MINAM y D.S 004-2017- MINAM aún no creados y promulgados en esas fechas); las estaciones P21 y P22 corresponden a las lagunas Verde y El Toro respectivamente (cuerpos lénticos). En el primer caso consideramos que la acidificación responde a procesos de infiltración de la matriz geológica con aguas procedentes de los procesos industriales de MBM debido a que existe una gradiente altitudinal entre las estructuras de MBM y la estación P21 (Laguna Verde).

En el resto de estaciones de monitoreo (cuencas el Perejil y el Chuyugual), los valores del pH se muestran estables, creemos que esto sucede en gran medida al tratamiento de las aguas residuales producto de las actividades de MBM en las estaciones P39 (Quebrada Negra, sector El Sauco) y P4 (Rio Negro, Sector San Pedro).

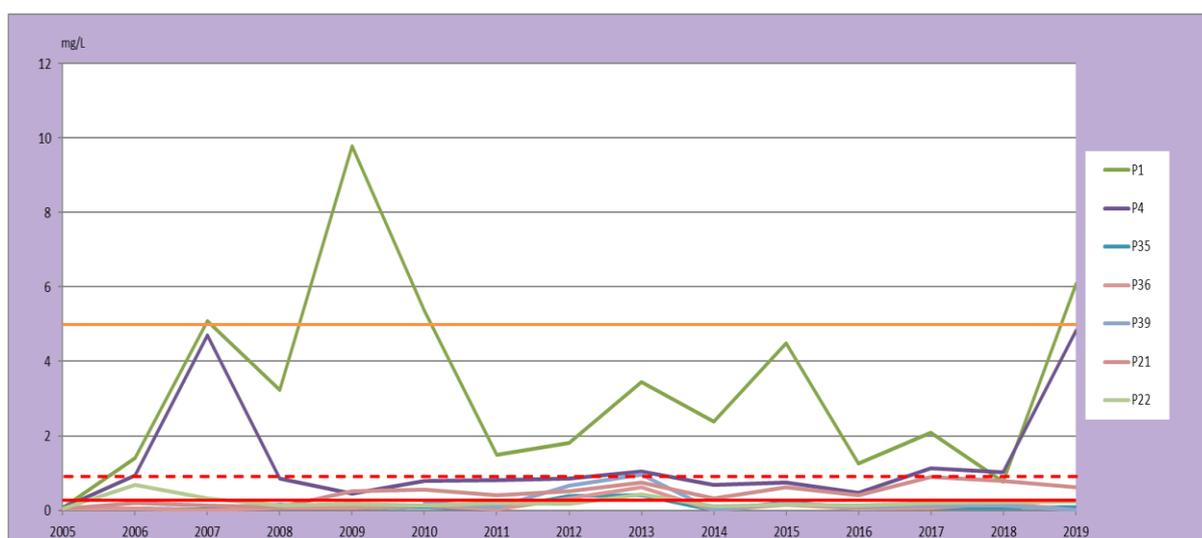
Gráfico 3. Concentración de la tendencia de aluminio en algunas estaciones de monitoreo de las cuencas del río Perejil, Chuyugual, Caballo Moro y tributarios

Siendo la estación P1 de la cuenca el Perejil, la que se encuentra a menor nivel altitudinal (1982.0 msnm) es la que mostró la mayor concentración de este elemento químico vulnerando los ECAs; el año 2009 se reportó el mayor valor para la concentración de este elemento (9.791 mg/L) haciendo el agua incluso inapropiada para labores agrícolas y de ganadería (Categoría 3); posteriormente se han evidenciado concentraciones que vulneran el ECA Categoría 1 (aguas superficiales destinadas a la producción de agua potable); sin embargo en el monitoreo realizado el presente año notamos una concentración de 6.09 mg/L lo que hace nuevamente el agua inapropiada incluso para emprendimientos agrícolas y ganaderos (Categoría 3). El año 2017 debido a la modificación realizada en los ECAs (D.S 004-2017-MINAM) las estaciones P4 y P21 contienen agua con aptitud para producción de agua potable (Categoría 1); para el año 2019 las estaciones P1 y P4 evidencian vulneración en los ECAs 3 y 1 respectivamente (aguas con aptitud para agricultura y ganadería y aguas con aptitud para producción de agua potable).

En términos generales se aprecia que la concentración de este elemento ha disminuido en todas las estaciones de monitoreo seleccionadas a excepción de las seleccionadas para cuenca el Perejil (P1 y P4).

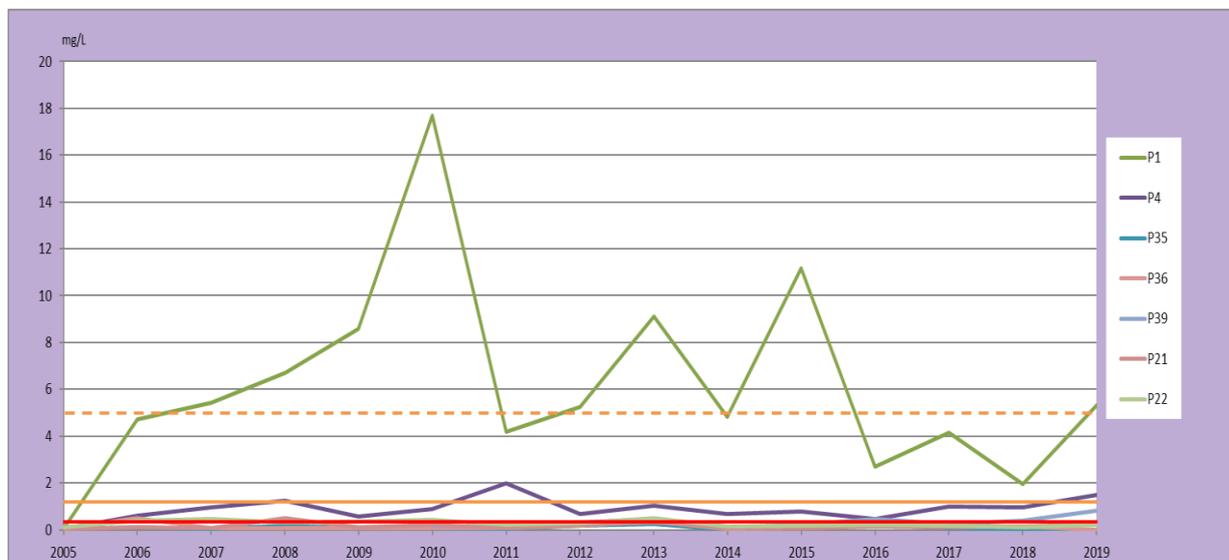
Gráfico 4. Tendencia de la concentración de Hierro en algunas estaciones de monitoreo de las cuencas del río Perejil, Chuyugual, Caballo Moro y tributarios

Merece la pena destacar que de acuerdo a la última modificatoria realizada a los ECAs (según D.S 004-2017-MINAM) la categoría 3 (agua con aptitud de uso agrícola) ha incrementado el estándar de 1.0 mg/L a 5.0 mg/L, asimismo ha sido eliminado este elemento de la categoría 3 (bebida de animales) aun cuando algunos estándares internacionales consultados (S.A ganadería) advierten la necesidad de determinar la concentración de este elemento (10 mg/L).

En la cuenca el Chuyugual, el P39 ha evidenciado ocasionalmente valores sobre los ECAs (ECA 1), más específicamente los años 2012, 2013, 2016, 2018 y 2019; siendo el año 2019 donde se ha encontrado la concentración más elevadas hasta la fecha (0,81358 mg/L) esto está en función también a los procesos erosivos producto de las actividades de MBM.

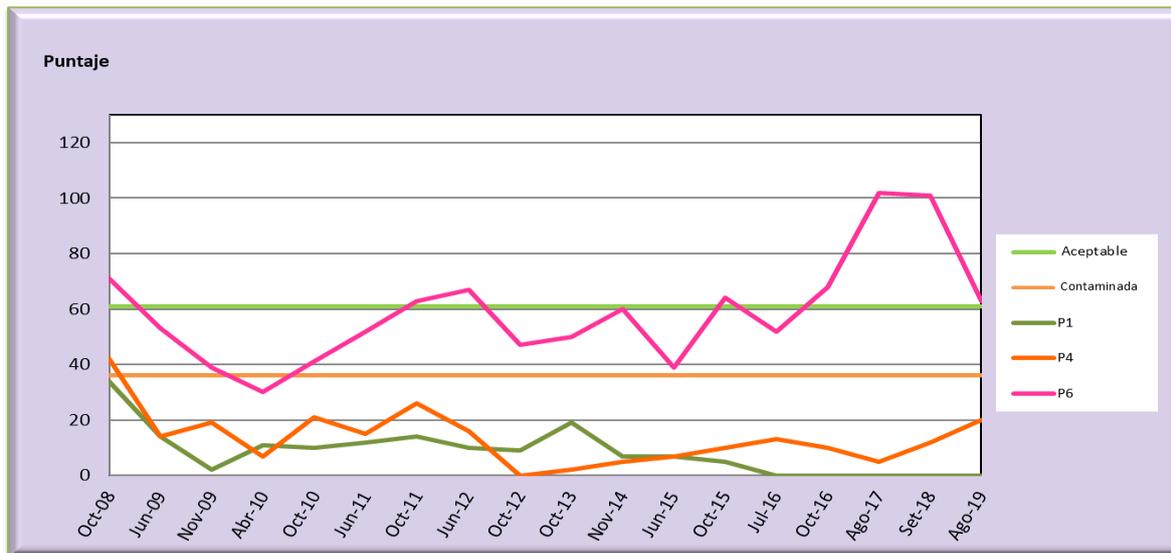
Gráfico 6. Tendencia según el puntaje de comunidades de macroinvertebrados encontrados en algunas estaciones de monitoreo ubicadas en la cuenca del río Perejil

El siguiente gráfico refleja la tendencia del puntaje de los macro invertebrados en la cuenca el Perejil desde el año 2008 hasta el año 2019.

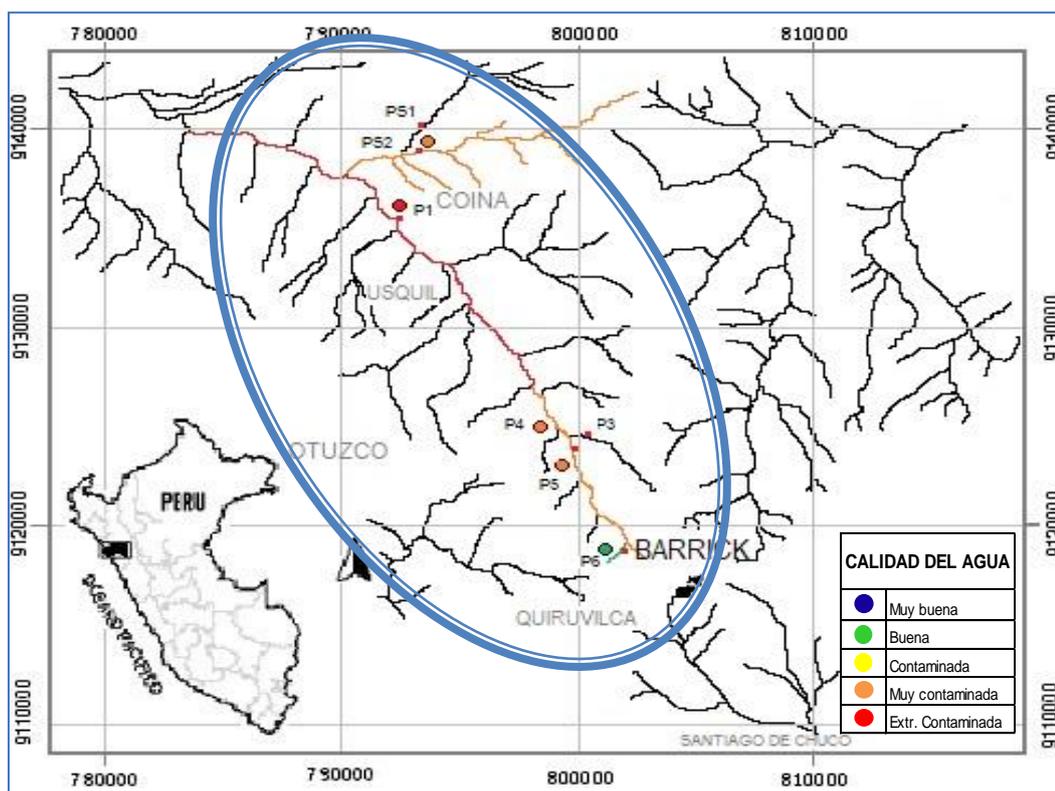
Mapa 1. Ubicación de las estaciones de monitoreo y calidad del agua según los macroinvertebrados encontrados en la cuenca del río Perejil en agosto del 2019

Para una mejor visualización, presentamos el siguiente mapa que corresponde a los resultados del monitoreo de agosto del año 2019

La tabla 21 determina la calidad del agua en base a colores asignados que la identifican desde muy buena (azul) hasta extremadamente contaminada (rojo); el monitoreo realizado el año 2019 evidencia que las estaciones de monitoreo P1, P4 y P5 resultaron estar extremadamente contaminada y muy contaminadas respectivamente, no se evidenció presencia de macro invertebrados en la estación P1. La estación P4 obtuvo 20 puntos y la estación P5, 19 puntos; a claras luces esto demuestra un serio problema de contaminación en la zona desde la cabecera de esta cuenca: pues, existen pasivos ambientales que al no ser tratados adecuadamente, muy posiblemente generan el desprendimiento constante de sustancias y elementos altamente tóxicos; la contaminación en la estación P4 se debe a las actividades extractivas de carbón mineral de manera informal y la tierra removida es arrojada a las riveras sin tratamiento alguno, sumado a los trabajos eventuales de mejoramiento de canales, construcción de puentes y altamente probable a las descargas de MBM, que tiene un vertimiento de aguas residuales industriales autorizada por ANA en el Rio Negro; esto ha contaminado las condiciones ecológicas en la zona.

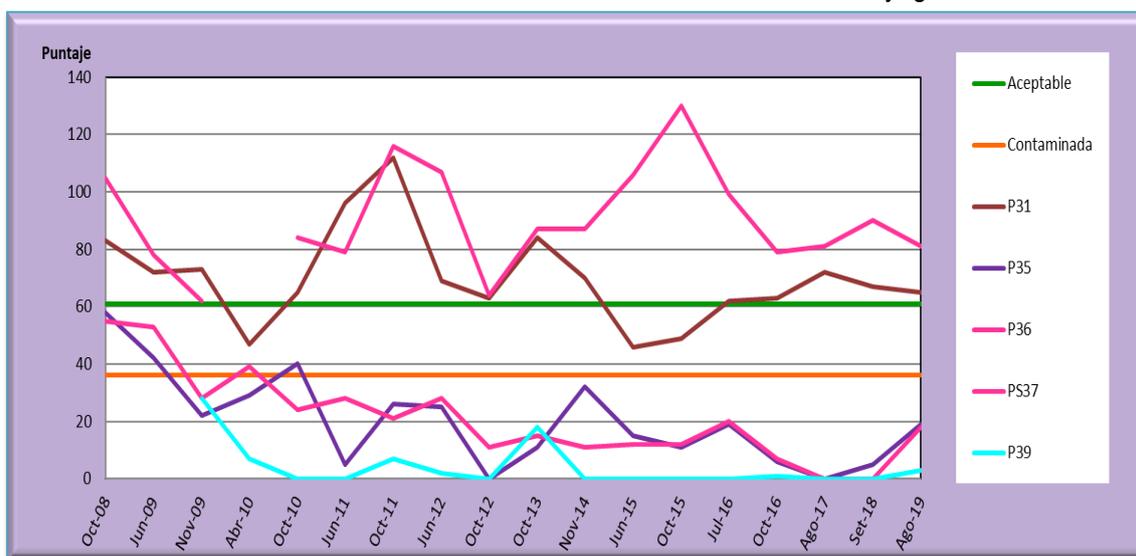
Gráfico 7. Tendencia según el puntaje de comunidades de macroinvertebrados encontrados en algunas estaciones de monitoreo ubicadas en la cuenca del río Chuyugual

Presentamos el siguiente gráfico que revela la tendencia de la calidad del agua en cada estación de monitoreo en la cuenca el Chuyugual en los 18 monitoreos.

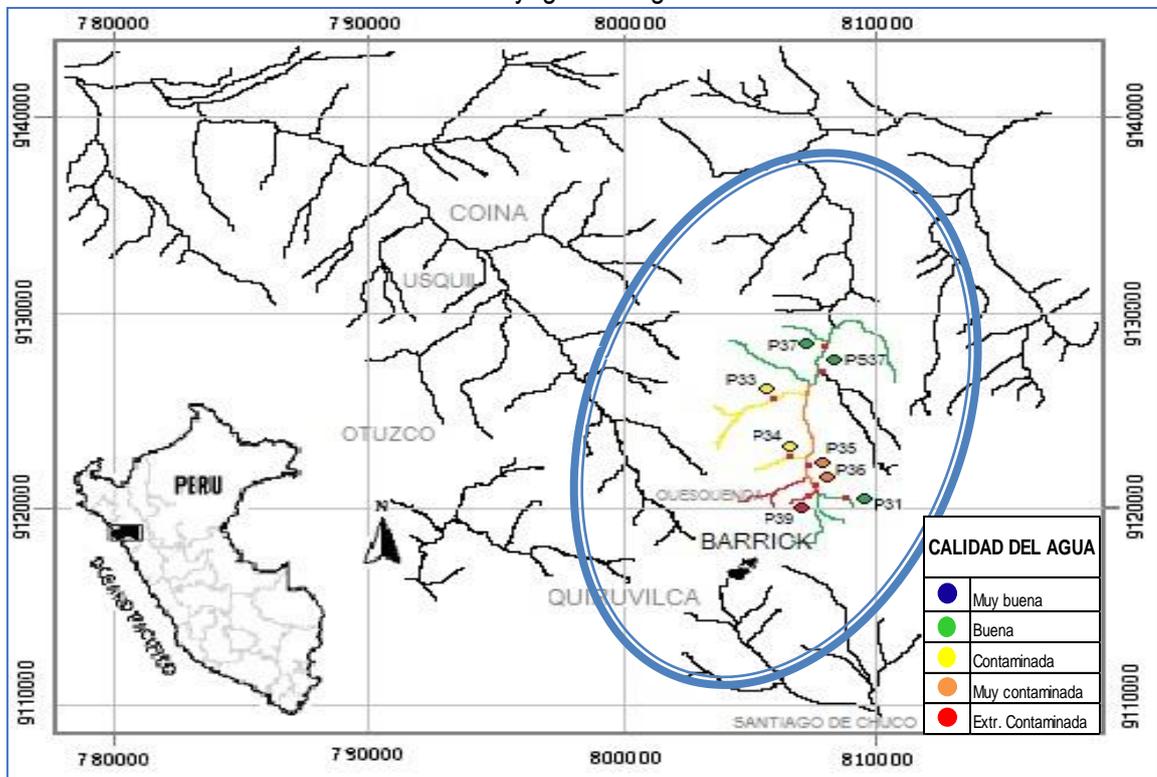
Mapa 2. Ubicación de las estaciones de monitoreo y calidad del agua según los macroinvertebrados encontrados en la cuenca del río Chuyugual en agosto del 2019

El siguiente mapa nos permite visualizar la localización de las estaciones de monitoreo y su calidad de agua; correspondiente al monitoreo realizado el mes de agosto del año 2019.

La estación P39, ubicada en la Quebrada Negra y que nace de la Laguna Negra, en el presente monitoreo evidenció una ínfima biodiversidad de familias (3 puntos), lo que representa agua con calidad extremadamente contaminada; este cuerpo hídrico tributa al río Chuyugual, donde se sitúan aguas abajo las estaciones P35 y P36, en la estación P35 se logró coleccionar 19 puntos y en la estación P36 18 puntos, lo que determina una afectación evidente en el agua con subsecuente desequilibrio en el ecosistema; podemos afirmar que estos resultados biológicos obedecen a la presencia de una serie de elementos y compuestos químicos que han sido detectados consecutivamente sobre los ECAs; que probablemente se encuentren en el sedimento del cauce del río y que configuran un proceso de vulneración de la calidad del agua año tras año.

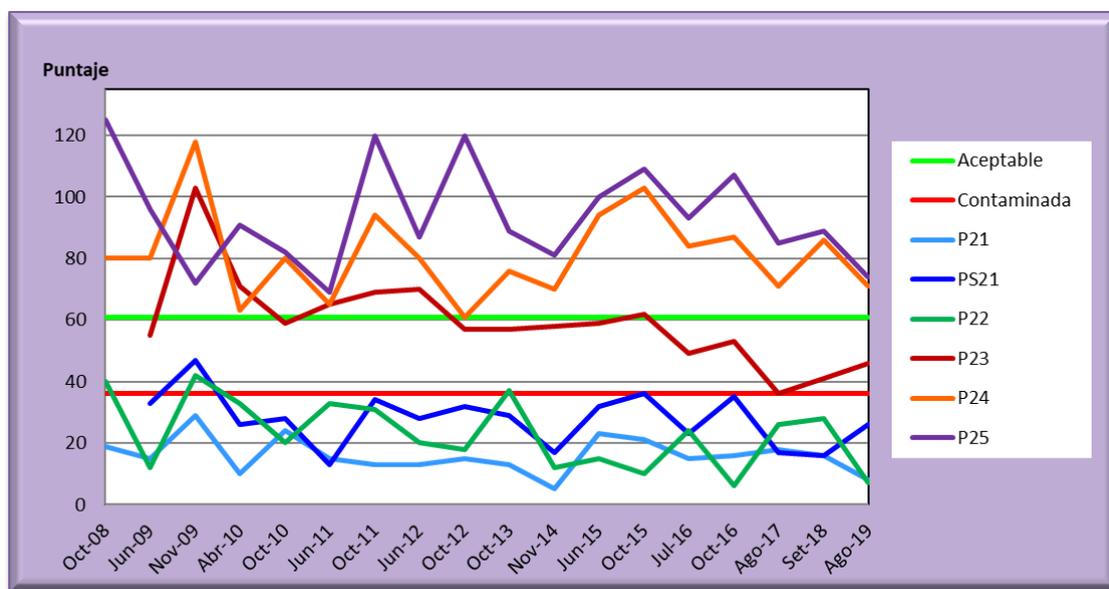
Gráfico 8. Tendencia según el puntaje de comunidades de macroinvertebrados encontrados en algunas estaciones de monitoreo ubicadas en la cuenca del Caballo Moro

Las tendencias de los puntajes se muestran a continuación.

Tal y como puede apreciarse en el gráfico 8, las estaciones control (P24 y P25) han mantenido una calidad biológica de buena a muy buena calidad, cuyos puntajes variaron entre 61 y 125 puntos, estas realizan anualmente un ciclo evolutivo dependiente de las condiciones climatológicas y ambientales de la zona y por otro lado están las estaciones problema (P21, P22 y PS21) asociadas geográficamente a áreas con actividades extractivas que han mostrado año tras año descenso progresivo en sus puntajes y en algunos casos una recuperación poco significativa, consecuentemente la calidad del agua ha reportado niveles muy contaminados y extremadamente contaminados. Al respecto, aun cuando no existen vertimientos autorizados en esta cuenca, podemos atribuir este fenómeno a los procesos de filtración que ocurren debido a las diferencias en la gradiente altitudinal entre las estaciones monitoreadas y las instalaciones de MBM las estaciones P21 y P22 corresponden a las lagunas Verde y El Toro, que coincidentemente han evidenciado durante algunos monitoreos concentraciones elevadas de aluminio y disminución progresiva de pH, hasta llegar a niveles peligrosos para la subsistencia de vida acuática.

Debemos brindar una explicación por lo que ocurre con la estación P23, la misma que en buena parte de los muestreos evidenció buena calidad de agua; esta estación se ubica en la quebrada Cushpiro, no está influenciada por actividades antrópicas de consideración, sin embargo los muestreos realizados los años 2017, 2018 y 2019 han evidenciado 36, 41 y 46 puntos respectivamente; esto se asocia directamente a la disminución considerable del caudal en este cuerpo hídrico; aun cuando las condiciones ambientales no han variado considerablemente; y no hemos observado hábitats diversos en esta quebrada, esas condiciones habrían impedido el crecimiento y proliferación de macroinvertebrados; limitando la biodiversidad en la zona.

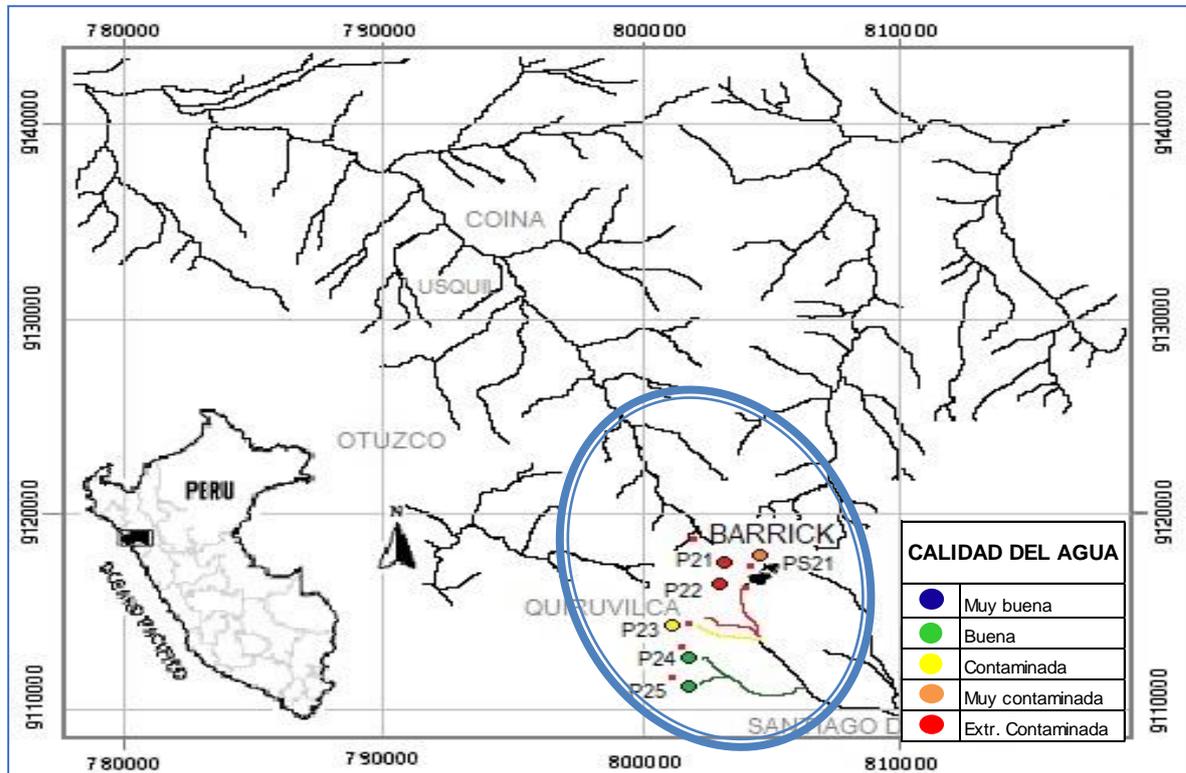
Mapa 3. Ubicación de las estaciones de monitoreo y calidad del agua según los macroinvertebrados encontrados en la cuenca del Caballo Moro en setiembre del 2019

Las estaciones monitoreadas en setiembre del 2019 las presentamos en el siguiente mapa que nos permite visualizar su ubicación geográfica y la calidad del agua.
