Informe histórico de monitoreo de calidad de agua superficial en las cuencas el Perejil, Chuyugual y Caballo Moro

2025

La Libertad - Perú

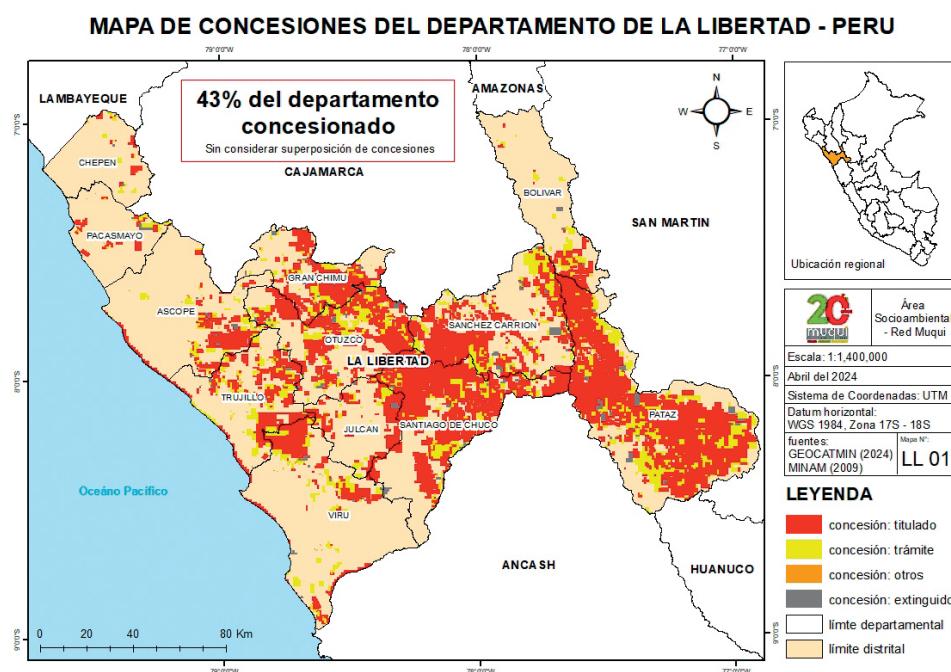
Figura 5 Concesiones mineras por provincias.

Si analizamos visualmente la densidad de concesiones mineras por provincia (ver Figura 5), se puede notar que las provincias de Gran Chimú, Otuzco, Santiago de Chuco, Sánchez Carrión y Pataz presentan la mayor densidad de concesiones tituladas y en trámite sobre tu territorio.

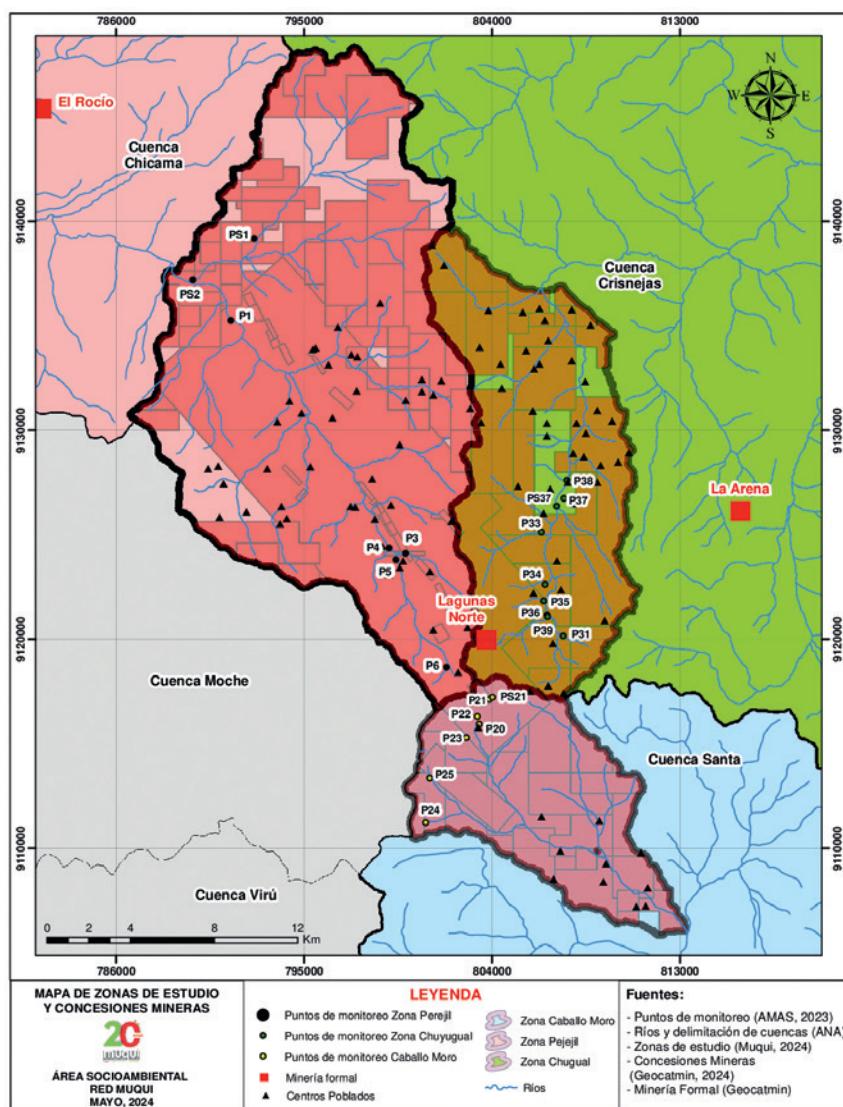
Figura 7 Mapa de zonas de estudio y concesiones mineras.

Del total de concesiones mineras, se resalta que 122 se encuentran tituladas, 29 en trámite y 3 entre extinguidas y de otro tipo. Además, se destaca que se han identificado 51 titulares de las 154 concesiones mineras, de estos Edwin Benites figura como el titular con mayor número de concesiones mineras (42), seguida de la Carbonífera San Benito S.R.L. (23), Summa Gold Corporation (11), entre otras que se detallan en la Tabla 8 y Figura 8.

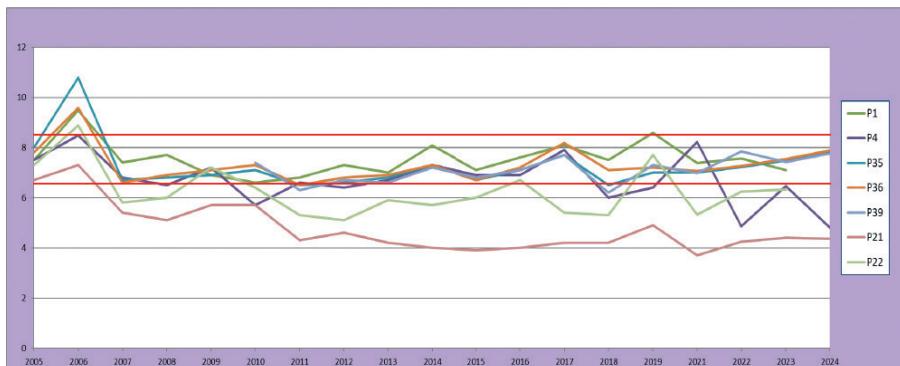
Tendencia del potencial de hidrógeno en algunas estaciones de monitoreo de las cuencas Perejil, Chuyugual, Caballo Moro y tributarios.

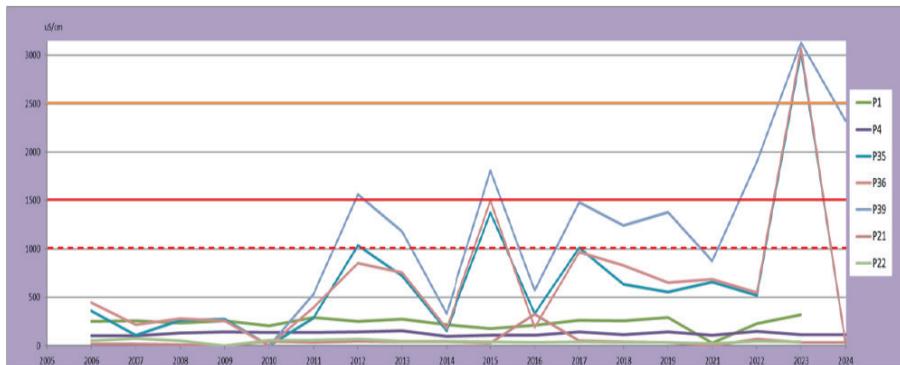
Tendencia de la conductividad eléctrica en algunas estaciones de monitoreo de las cuencas Perejil, Chuyugual, Caballo Moro y tributarios.

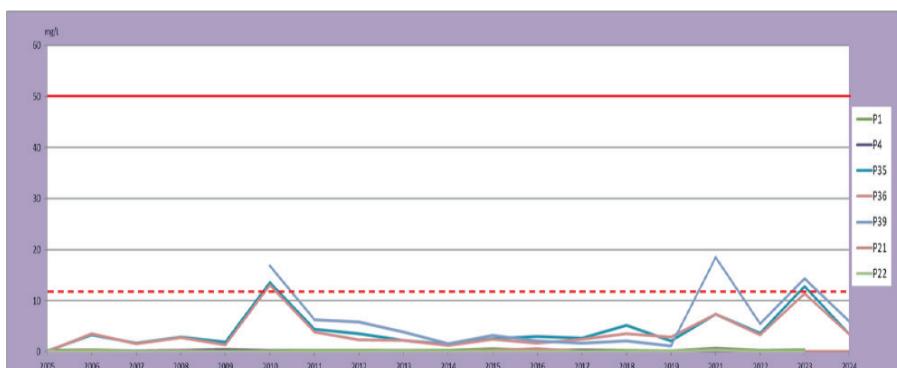
Tendencia del nitrato en algunas estaciones de monitoreo de las cuencas Perejil, Chuyugual, Caballo Moro y tributarios.

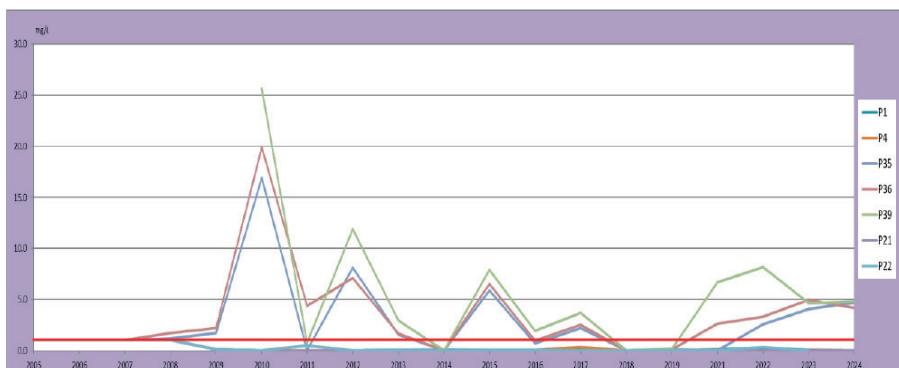
Tendencia del nitrógeno amoniacal en algunas estaciones de monitoreo de las cuencas Perejil, Chuyugual, Caballo Moro y tributarios.

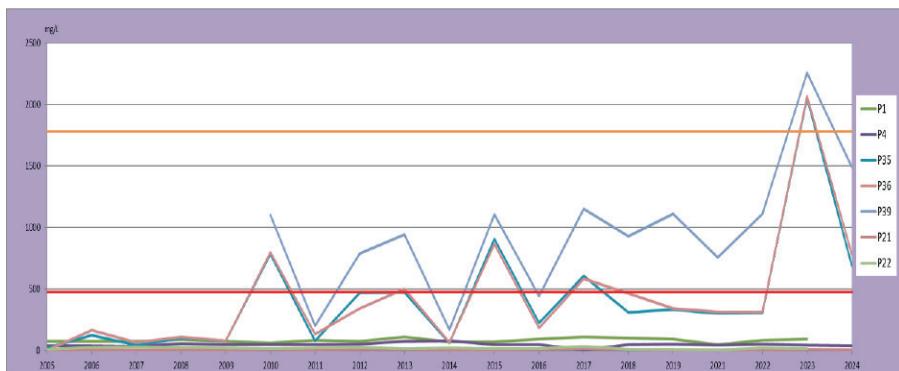
Tendencia del sulfato en algunas estaciones de monitoreo de las cuencas Perejil, Chuyugual, Caballo Moro y tributarios.

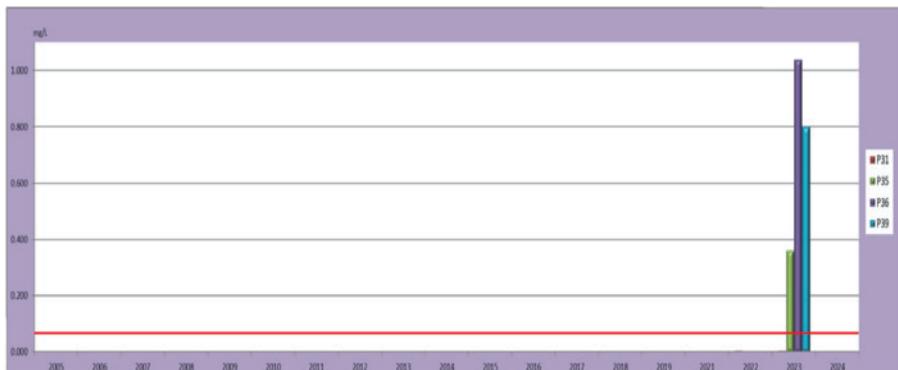
Concentración del cianuro total en algunas estaciones de monitoreo de las cuencas El Perejil, El Chuyugual, El Caballo Moro y tributarios.

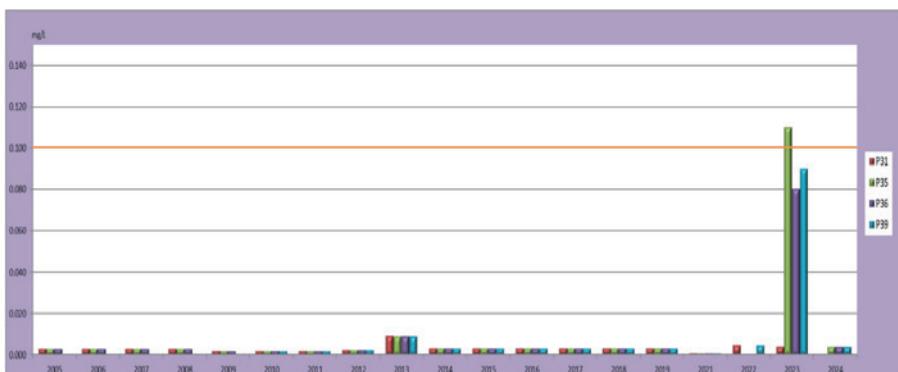
Concentración del cianuro WAD en algunas estaciones de monitoreo de las cuencas El Perejil, El Chuyugual, El Caballo Moro y tributarios.

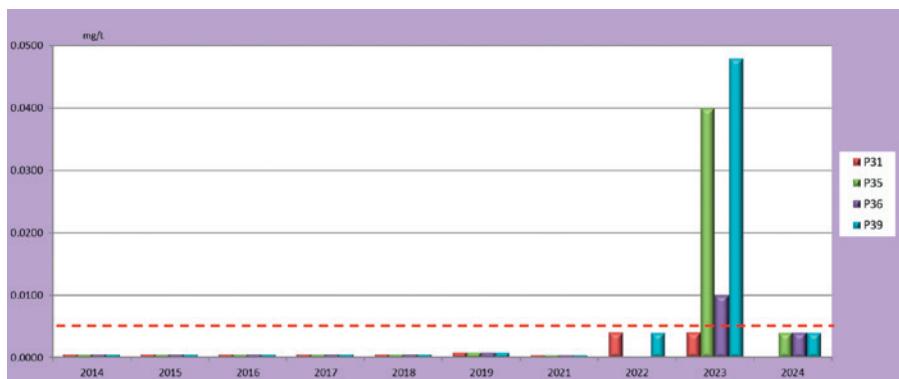
Concentración del cianuro libre en algunas estaciones de monitoreo de las cuencas El Perejil, El Chuyugual, El Caballo Moro y tributarios.

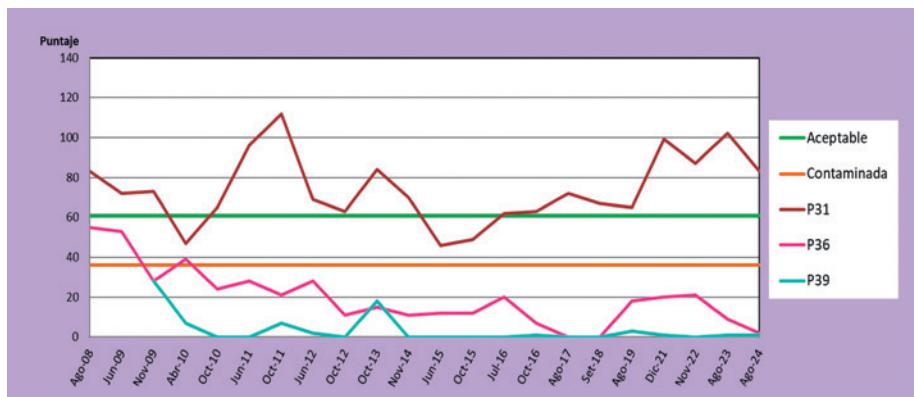
Figura 19 Tendencia de la calidad de agua según el puntaje obtenido a partir de la identificación de macroinvertebrados colectados de algunas estaciones de la cuenca El Chuyugual.

Es evidente que la evaluación de la calidad del agua en base a macroinvertebrados evidencia una severa afectación de los cuerpos de agua, especialmente aguas abajo, desde la confluencia del río Chuyugual con la quebrada de la Laguna Negra. Coincidientemente, la quebrada de la Laguna Negra es el cuerpo receptor de los vertimientos industriales de la mina Lagunas Norte autorizado por la ANA.

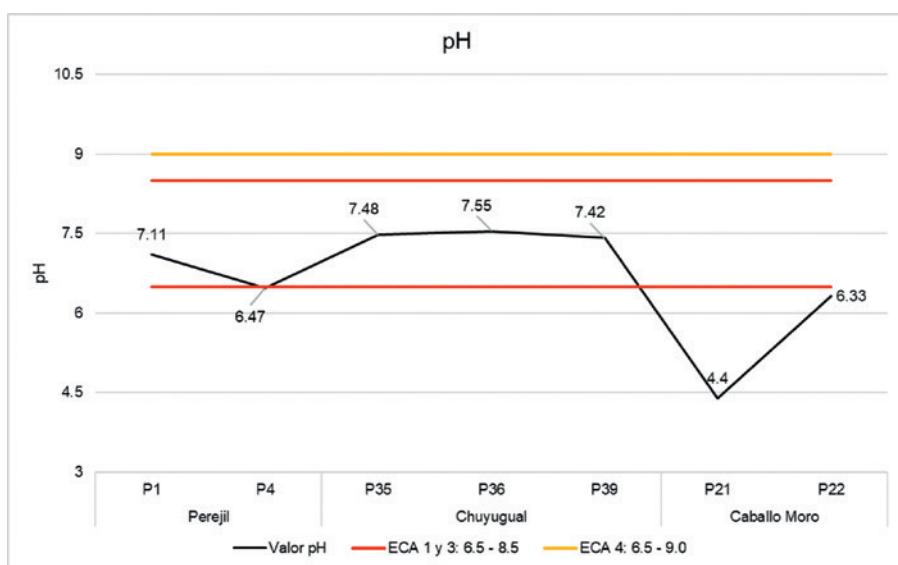
Figura 20 Resultados de pH durante el monitoreo 2023.

Además, la tendencia histórica muestra que la acidez en el punto P21 fue recurrente desde 2007 hasta 2023, mientras que en el punto P22 esta presentó valores que incumplieron con el ECA agua en 2007, 2008, 2011, 2012, 2013, 2014, 2015, 2017, 2018, 2021, 2022 y 2023 (ver Figura 11). Se presume que esta afectación podría estar relacionada con las operaciones mineras de Lagunas Norte debido a su cercanía de aproximadamente 890 metros desde el punto P21 hacia la zona de actividad minera.

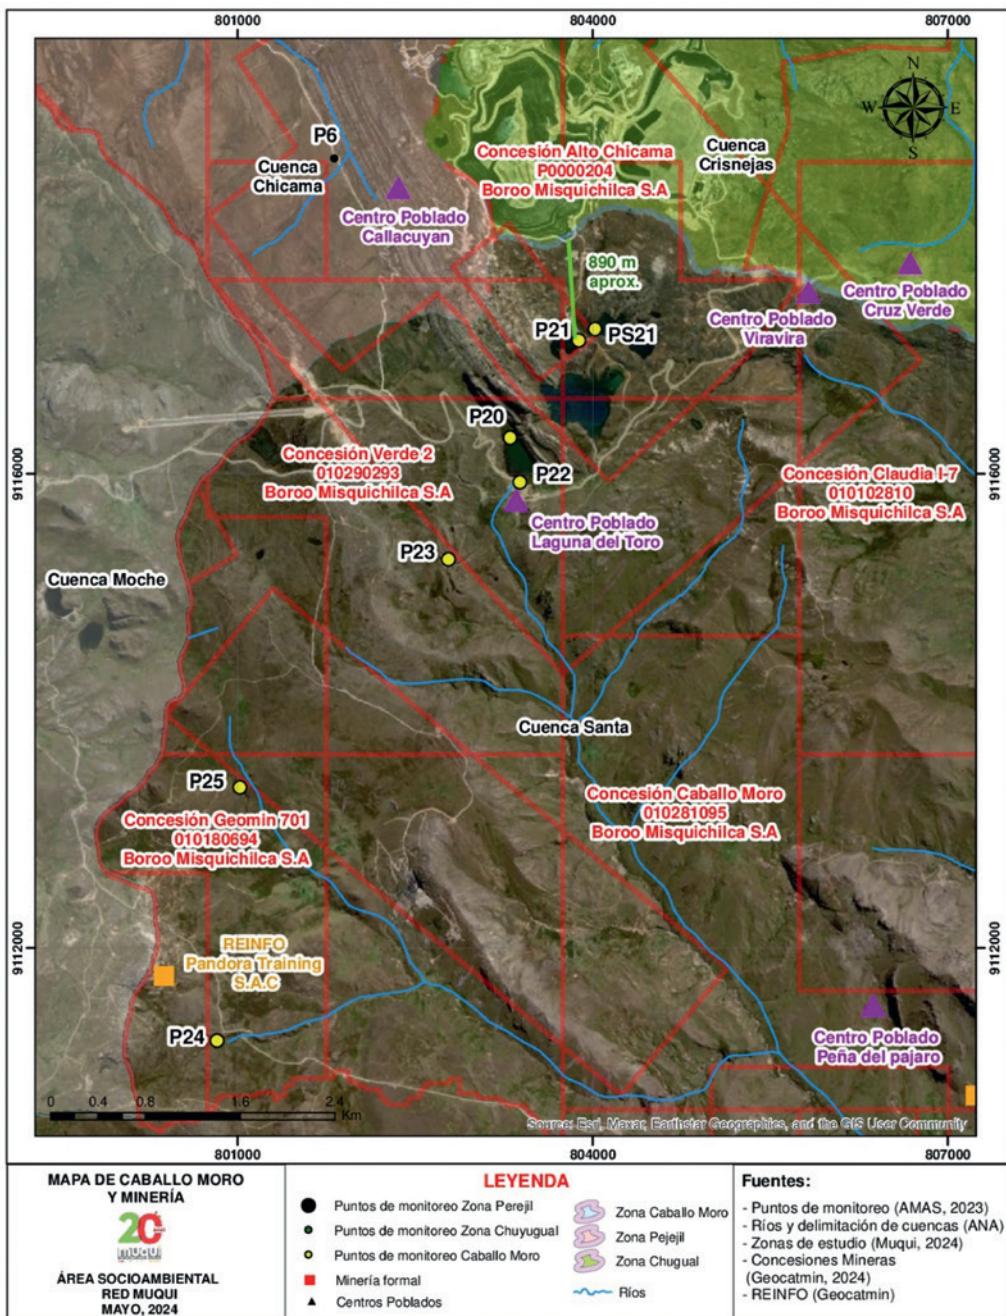
Además, se observa que los puntos P21 y PS21 se encuentran dentro de la concesión con código P0000204 de propiedad de BM. Los puntos P20, P22 y P23 dentro de la concesión minera Verde 2, con código 010290293 de propiedad de BM, y los puntos P25 y P24 dentro de la concesión minera Geomin 701, con código 010180694, también de propiedad de BM. En ese sentido se resalta que las siete estaciones de monitoreo ubicadas dentro de esta zona se encuentran concesionadas. La situación anterior se traslada hacia los centros poblados aledaños a las estaciones de monitoreo, encontrándose concesionadas en su totalidad por BM los territorios de los centros poblados de Viravira, Cruz Verde, Laguna del Toro y Peña del Pájaro. Los hallazgos se muestran en la Figura 21.

Mapa de ubicación de estaciones de monitoreo, concesiones mineras, Reinfo y centros poblados en la zona Caballo Moro.

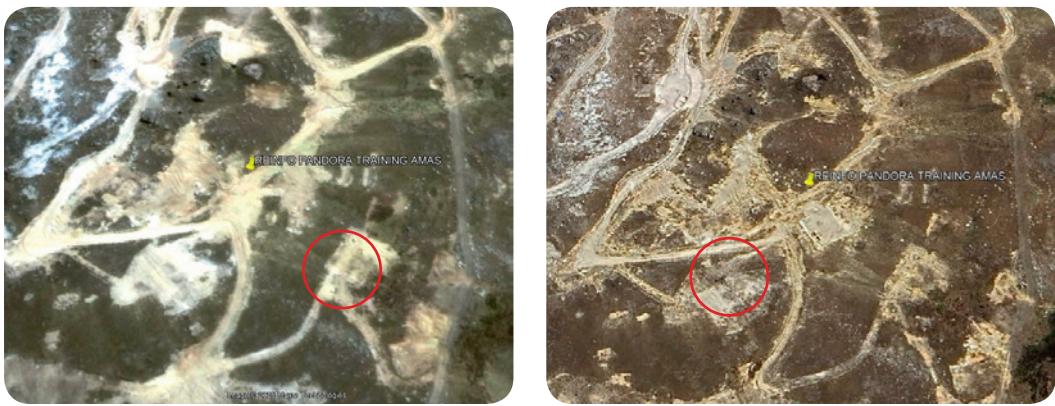
Figura 22 Evolución del Reinfo Pandora Training a 650 m noroeste del punto P24.

A nivel de mineros registrados bajo el Reinfo, se ubicó una zona que correspondería a Pandora Training ubicada a 650 m de la estación P24. Al realizar un análisis visual con Google Earth Pro, se determinó que en esta zona se realizaron movimientos de tierra, además de la construcción de una plataforma, como se aprecia en la Figura 22.

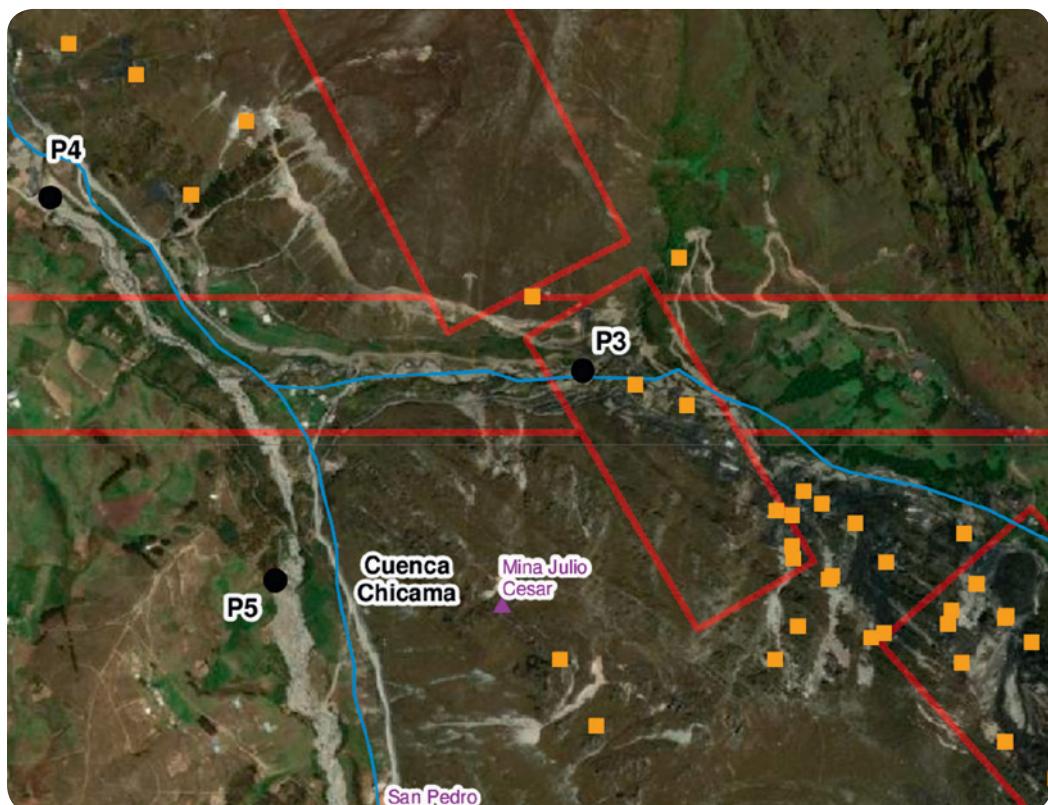
Figura 24 Zona de incremento de minería artesanal de carbón aledaño al punto P3 junto a registros Reinfo.

Si bien la estación P3 fue monitoreada hasta 2011⁵³, se identificaron concentraciones de elementos como aluminio y manganeso que superaron los ECA en las categorías 1 y 3. Aunque no se observaron incrementos significativos en otros parámetros analizados en esta zona, es importante señalar que aguas arriba del punto P3 se han intensificado las actividades de explotación artesanal de carbón. Estas actividades se desarrollan dentro de concesiones formales, como la Concesión de Acumulación Alto Chicama, de propiedad de BM; Condor Negro, de la empresa Carbonífera San Benito S.R.L.; y Mercedes Tres, de Rosarela Triveño.

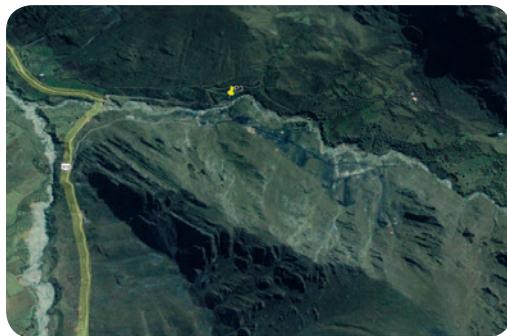
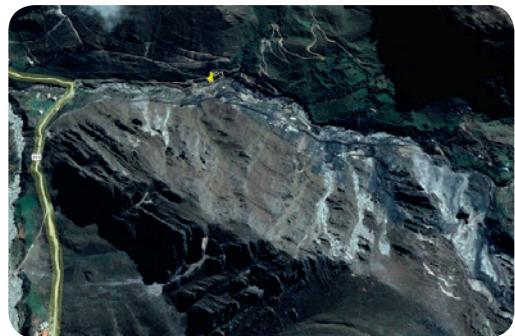
Zona de incremento de minería artesanal de carbón aledaño al punto P3 en la zona Perejil correspondiente a 2006 y 2019.

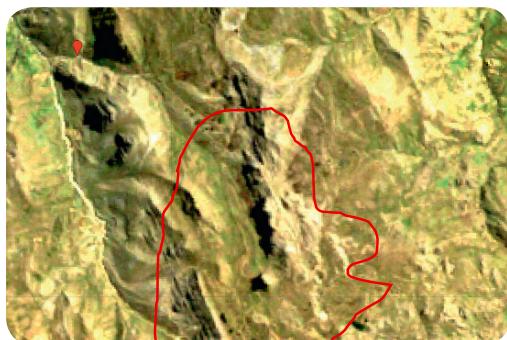
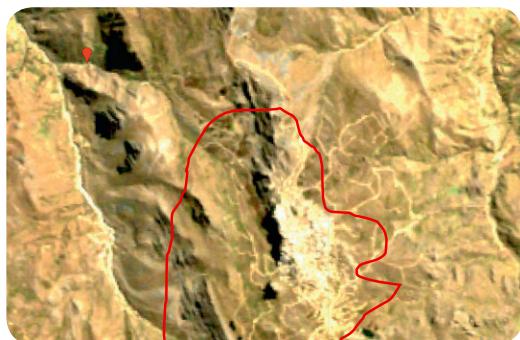
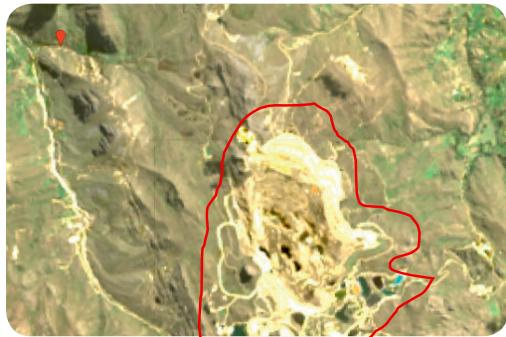
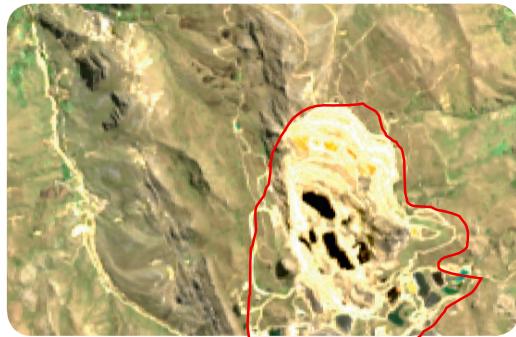
Cambio de uso de suelo asociado a Lagunas Norte y su posible influencia sobre la estación P3.

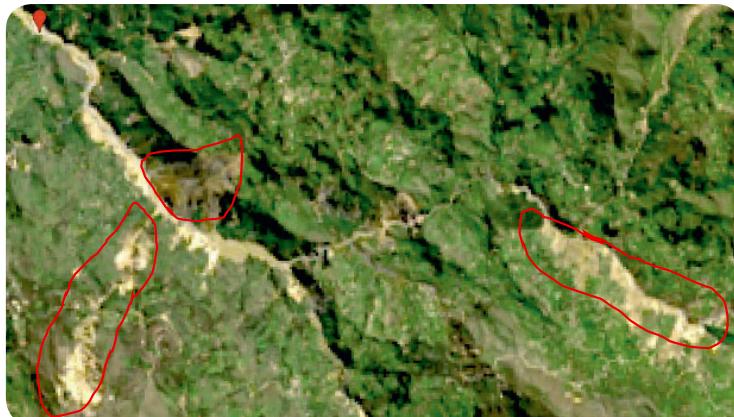
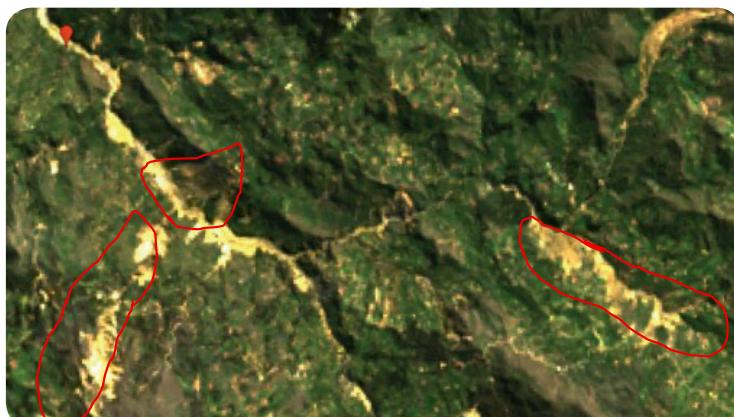
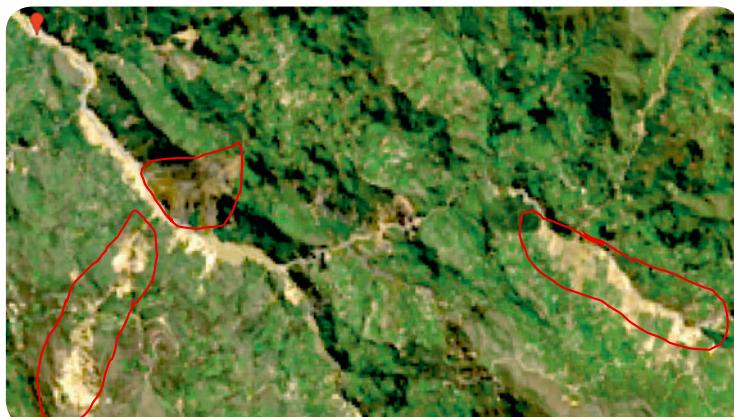
Figura 28

Cambio de uso de suelo asociado presuntamente a actividades Reinfo en zonas aguas arriba de la estación de monitoreo P1.

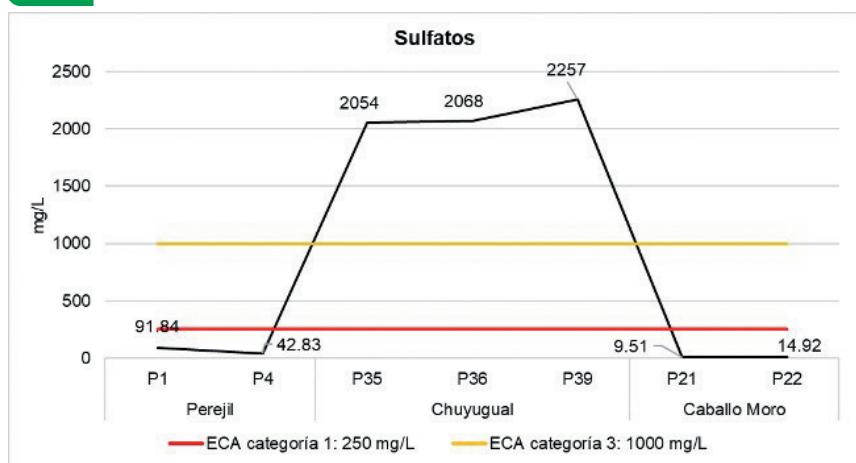
Figura 31 Resultados de sulfatos en el monitoreo 2023.

Los sulfatos en las estaciones P35, P36 y P39 presentan niveles extremadamente altos, superando la categoría 1 (250 mg/L) e incluso el límite de la categoría 3 (1000 mg/L), con valores de hasta 2,257 mg/L en P39. Esto sugiere una posible contaminación relacionada con actividades mineras o industriales, que puede afectar la calidad del agua y el ecosistema local.

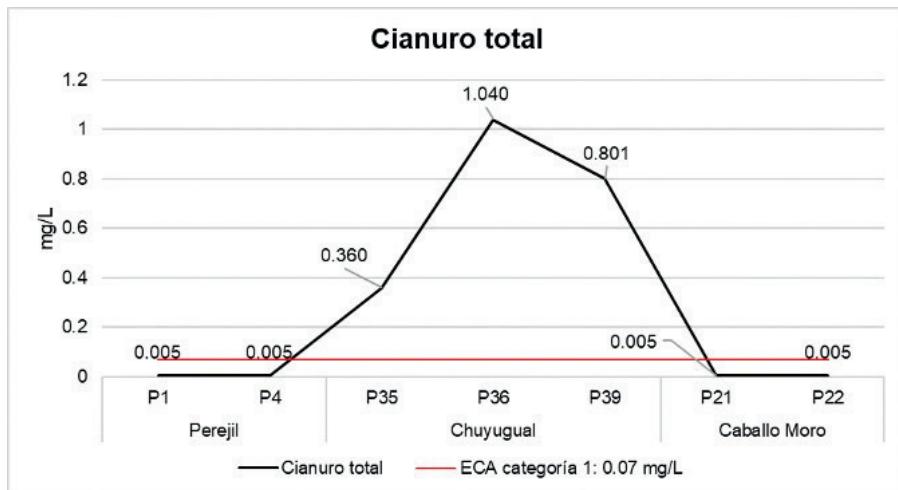
Figura 32 Resultados de cianuro total en el monitoreo 2023.

Un tema alarmante que genera una emergencia en la zona tiene que ver con los altos incrementos del cianuro total que superaron los ECA categoría 1 (0.07 mg/L), alcanzando hasta 1.040 mg/L en P36, lo que significa una superación del ECA en 1,485.71%. Esta alta concentración, junto a las de 0.360 y 0.801 mg/L (P35 y P39) sugiere una posible contaminación de origen minero o industrial, ya que el cianuro se usa comúnmente en actividades mineras, especialmente en la extracción de oro, y en procesos industriales como el tratamiento de aguas y la producción química. Las demás estaciones (Perejil y Caballo Moro) mantienen niveles bajos de cianuro, dentro del límite establecido.
