# ANGLO AMERICAN EN EL PERÚ:

Extractivismo, efectos y redes empresariales

# Anglo American en el Perú: Extractivismo, efectos y redes empresariales

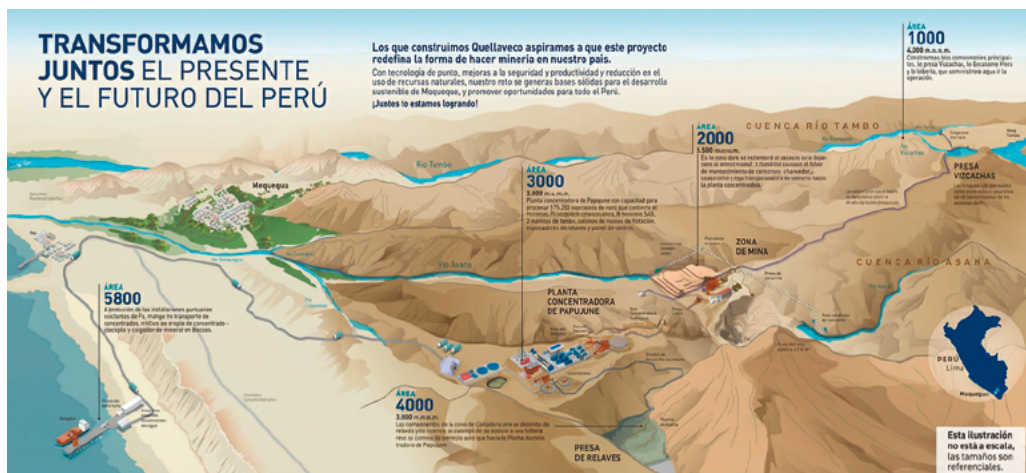
Figura 5. Mapa de áreas de Quellaveco según AAQ

El proyecto minero Quellaveco se compone de cinco áreas operativas, cada una con infraestructura y funciones específicas.

Las implicancias del desvío del río Asana se evidencian con mayor claridad al analizar la subcuenca<sup>34</sup> del río Tumilaca (una de las nueve que conforman la cuenca Ilo-Moquegua), unidad en la que se ubican el depósito de roca estéril y el tajo minero. En términos operativos de AAQ las zonas 2 000 y 3 000 (ver figura 5).

Tras el inicio de las actividades de extracción en Quellaveco en 2022, la generación de material particulado y su posible influencia en los cultivos de orégano, la calidad del aire y los receptores ambientales aledaños se convirtió en una preocupación ambiental prioritaria. Para evaluar estos impactos, entre octubre y noviembre de 2023, el OEFA llevó a cabo una EAC en la Unidad Minera (UM) Quellaveco, con la finalidad de analizar la influencia y la posible afectación de las actividades en el depósito de material estéril, tajo Quellaveco y otras fuentes sobre los cultivos de orégano y los receptores ambientales aledaños (Área 2000, ver figura 5), así como evaluar la calidad de aire en el centro poblado de Tala (OEFA, 2024a).

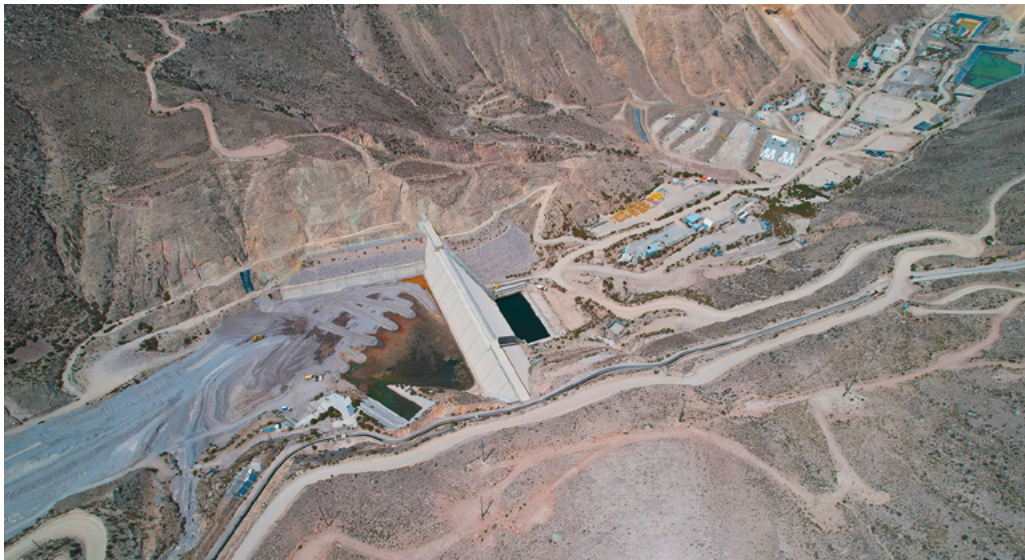
Figura 33. Fotografía panorámica de dique y túnel de derivación del río Asana. Fuente: Red Muqui

La construcción del sistema de derivación del río Asana modificó significativamente el régimen hidrológico y ecológico de la zona, al crear un cauce artificial de 9.8 km que desvía las aguas del Asana y sus afluentes. Esto redujo la riqueza y densidad de especies sensibles y degradó la calidad ecológica del río de “muy buena” a “buena”, según el IMEERA. Además, se produjo una sustitución de taxones sensibles (*Cailloma* sp.) por otras más tolerantes (*Podonomus* sp.), lo que evidencia un proceso de simplificación biológica(OEFA,2021a).

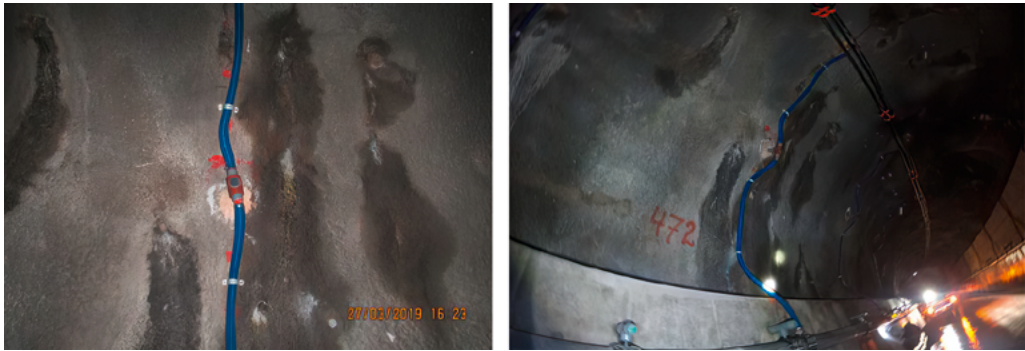
Asana. Además, a lo largo de los 7,2 km del túnel de derivación, se detectaron 22 zonas de filtración, asociadas a áreas de debilidad estructural (fallas y fracturas) que presentan mayor permeabilidad (OEFA, 2019a).

Figura 38. Zonas de filtraciones con flujos laminares a y goteos b al interior del túnel de derivación del río Asana. Nota. Tomado de OEFA (2019, p. 70)

Si bien estos flujos no generaban alteraciones en las características fisicoquímicas, hidrogeoquímicas ni biológicas del río, resultaba fundamental implementar un mantenimiento continuo de las paredes y el techo del túnel, especialmente en las zonas donde el shotcrete presenta signos de deterioro (OEFA, 2019a).

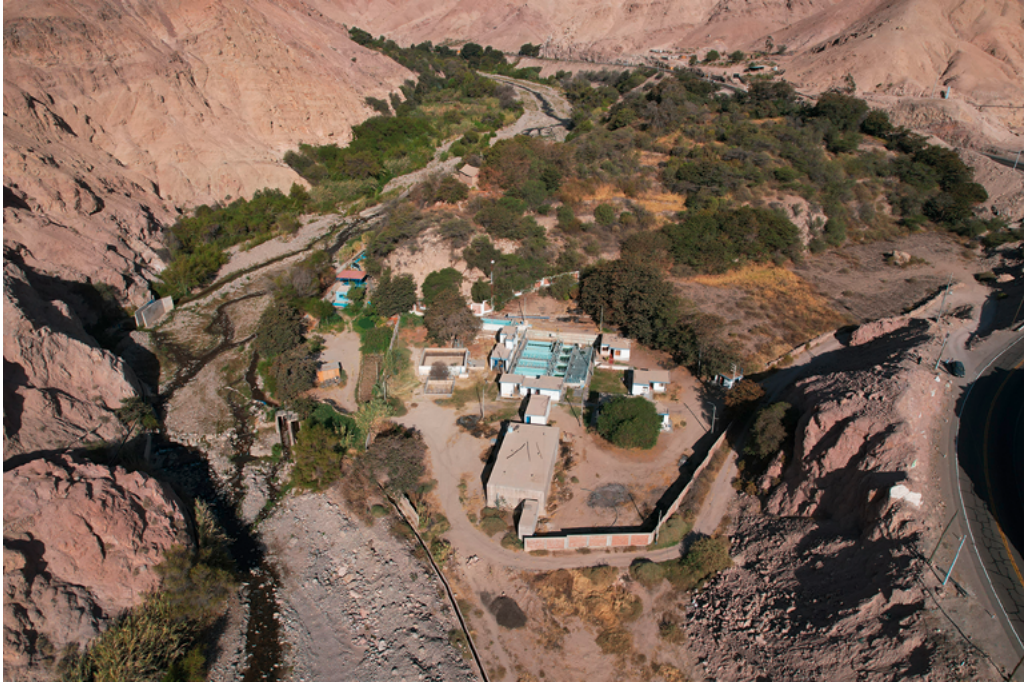
Figura 41. PTAP Yunguyo y el río Tumilaca. Fuente: El Foco

La situación es similar en la PTAP Yunguyo, que inició operaciones en 2015 (EPS Moquegua S.A., 2023) y se ubica en el distrito de Samegua. Esta PTAP fue diseñada para tratar un caudal de 100 l/s, sin embargo, actualmente su capacidad máxima efectiva alcanza solo 80 l/s debido a deficiencias en el diseño de los floculadores y decantadores, lo que limitó su eficiencia de tratamiento a 1 000 NTU.

No obstante, la planta debe cerrar en determinadas ocasiones debido a episodios de turbidez extrema que hacen al agua intratable. Estos eventos estarían asociados a procesos como la desglaciación, instalación de pozos y los cambios de uso de suelo en la parte alta de la subcuenca Tumilaca, donde se ha incrementado la presión sobre la zona freática. Asimismo, los bofedales y pastizales están siendo degradados por la explotación minera (EPS Moquegua S.A., 2022, p. 266). Aunque la EPS no lo señala de manera explícita, es pertinente destacar que esta referencia podría vincularse con la operación minera de AAQ, la única mina ubicada en la parte alta de la subcuenca Tumilaca, tal cual se puede apreciar en las siguientes figuras.

Por un lado, el embalse Pasto Grande presenta contaminación por metales pesados, lo que afecta la eficiencia del tratamiento en la PTAP Chen Chen. Por otro, la alta turbidez del río Tumulaca limita el funcionamiento de la PTAP Yunguyo, especialmente durante eventos extremos, cuando el agua se vuelve prácticamente intratable. En conjunto, ambas fuentes principales de abastecimiento -el río Tumulaca y Pasto Grande- presentaban problemas ambientales persistentes que comprometían la calidad del agua para consumo humano y agrícola en Moquegua.

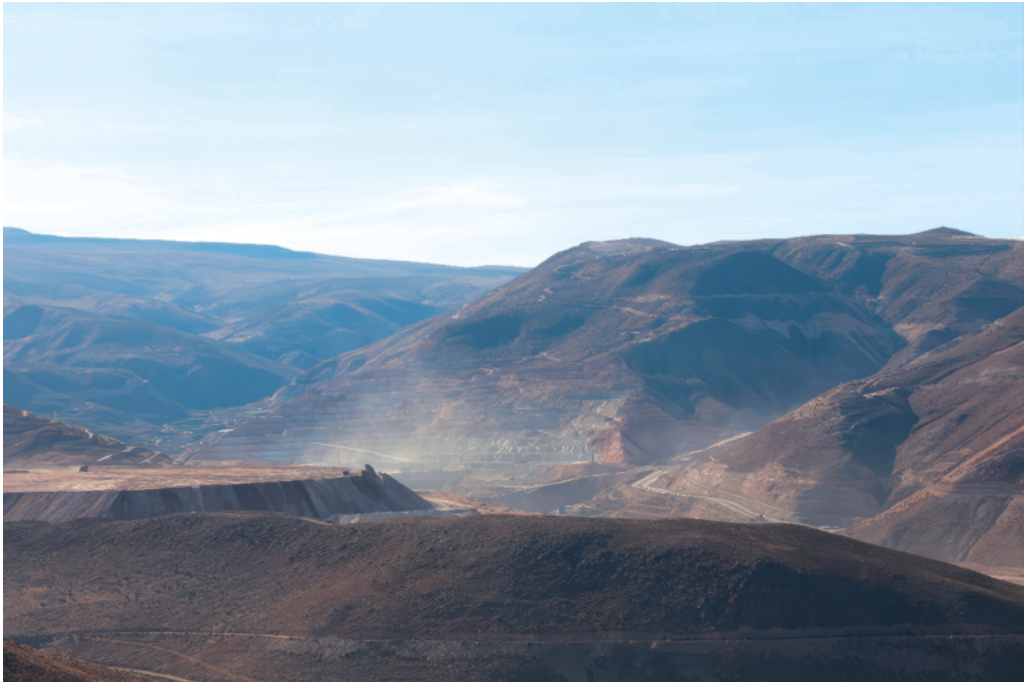
Figura 73. Fotografía panorámica de material particulado en las operaciones de Quellaveco

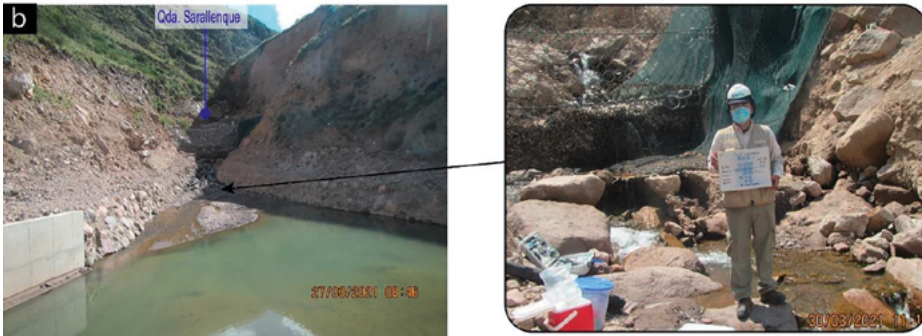
Figura 77. Malla de seguridad aldaño al punto de muestreo P-10A que evidencia actividad de remoción por AAQ. Nota. Tomado de OEFA (2021a, p. 243)

Si bien no se detectaron variaciones significativas en la calidad del agua, en los sedimentos del punto P-10A se registraron concentraciones de cobre (52 mg/kg) superiores al valor ISQG de la guía canadiense (OEFA, 2021a). Este incremento se relacionaba directamente con las actividades de construcción ejecutadas por AAQ, específicamente en la bocatoma Sarallénque, donde la remoción de material expuso zonas de rocas intrusivas granodioríticas con mineralización de cobre:

“Esta concentración se debe a las actividades de construcción de la bocatoma Sarallénque en la cual se retiró material rocoso en ambos márgenes, descubriendo zonas de rocas intrusivas granodioríticas con mineralización de cobre” (OEFA, 2021a, p. 242).

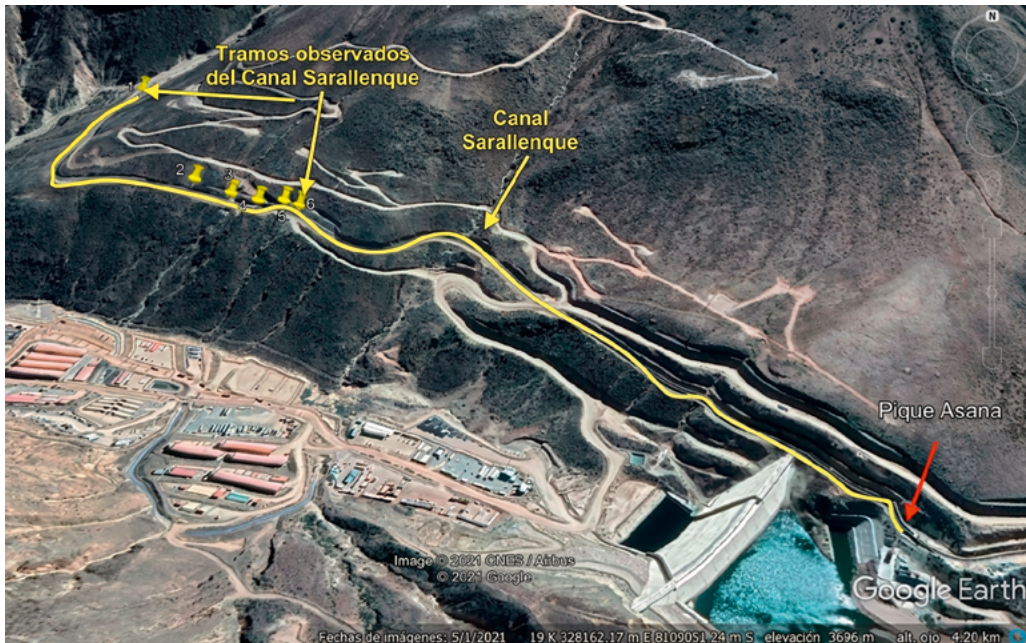
Figura 80. Imagen satelital de los tramos verificados del canal Sarallénque, en el cual se observó acumulación de sedimentos, así como deslizamiento de material del talud adyacente.  
Nota. Tomado de OEFA (2021d, p. 5)

Durante la supervisión de 2021, el OEFA verificó la acumulación de rocas, sedimentos y material con presencia de cobre, arsénico, óxidos de hierro y alteración argílica en diversos tramos del canal Sarallénque, provenientes del talud superior. Parte de ese material había caído dentro del canal, el cual conduce aguas de no contacto hacia el pique Asana y posteriormente al río del mismo nombre.

La caracterización del punto RC-CQ-QM6 confirmó la presencia de metales con potencial de ingreso al sistema hídrico en ausencia de medidas de contención. Asimismo, se evidenció que AAQ no realizó las inspecciones periódicas ni el mantenimiento exigido en la cuarta MEIA 2015, lo que contribuyó a la acumulación de sedimentos. Si bien AAQ informó la instalación de mallas en algunos sectores del talud, estas no fueron implementadas de manera integral, ni se construyeron bermas intermedias, medidas previstas en la MEIA para prevenir deslizamientos hacia el canal.

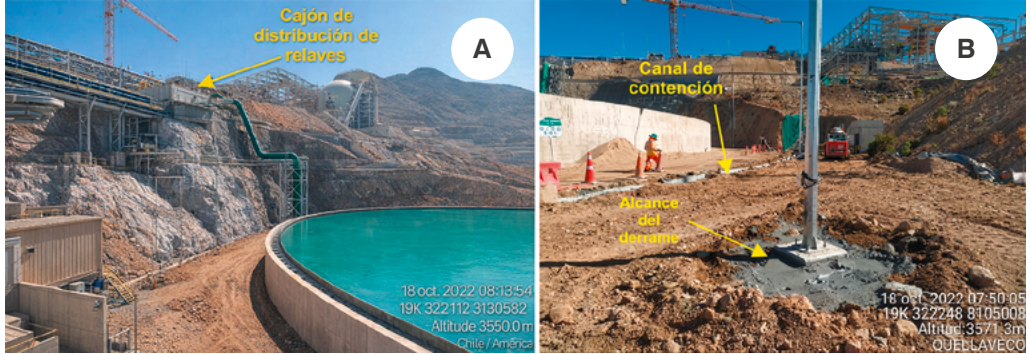
Figura 82. Vista del cajón de distribución de relaves de flotación desde donde ocurrió el derrame (a) y Vista del acceso perimetral del espesador N° 2 y canal de concreto en contacto con relave en el proceso de limpieza (b). Nota. Tomado de (OEFA, 2023b, p. 11)

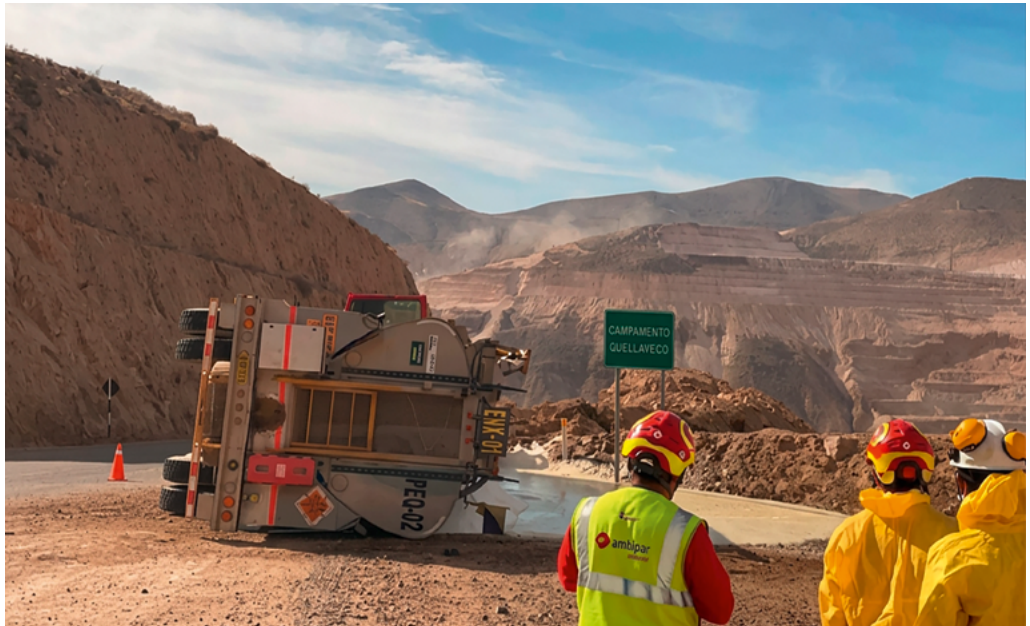
Figura 83. Área donde ocurrió el derrame de nitrato de amonio y emulsión. Nota. Tomado de OEFA (2022c, p. 10).

El 23 de septiembre de 2022 se produjo el derrame de aproximadamente 5 toneladas de emulsión y nitrato de amonio como consecuencia de la volcadura de un camión. El evento fue calificado como súbito e imprevisible.

AAQ cumplió con la presentación oportuna del Reporte Preliminar (RPEA) y del Reporte Final de Emergencia Ambiental (RFEA) dentro de los plazos, forma y modo previstos en el Reglamento de Reporte de Emergencias, por lo que el OEFA dispuso el archivo del caso (OEFA, 2022c). Sin embargo, el evento evidencia los riesgos inherentes a operaciones de alta intensidad como las desarrolladas en Quellaveco.

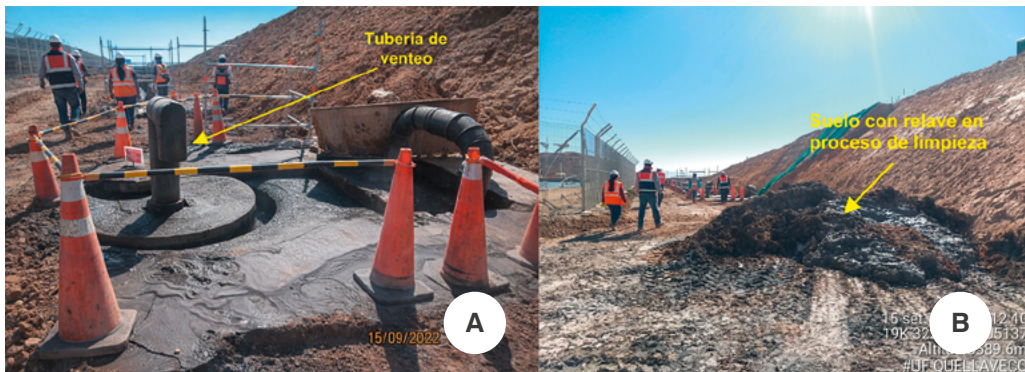
Figura 84. Vista de la tubería de venteo de la línea de conducción de concentrado hacia la poza de remolienda, desde donde ocurrió el derrame (a) y Vista del suelo con relave apilado luego de las actividades de limpieza del derrame (b). Nota. Tomado de OEFA (2022d, p. 12)

El OEFA evaluó que el derrame pudo haber generado un daño potencial a la flora y fauna ubicadas a unos 100 metros; sin embargo, la estimación de riesgo lo clasificó como leve, dado que no se constató daño ni perjuicio efectivo. En atención a que AAQ subsanó el incumplimiento antes del inicio de un PAS, el OEFA recomendó archivar el hecho (OEFA, 2022d).

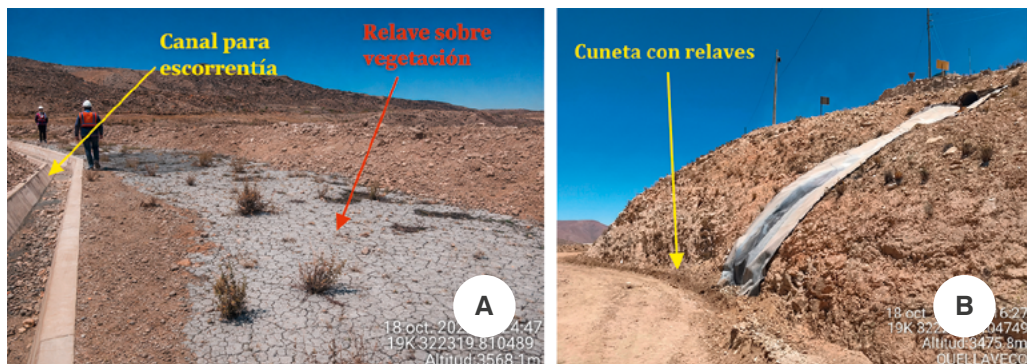
Figura 85. Vista del suelo con relave sobre vegetación y canal de escorrentías por donde discurrió el derrame (a) y Vista canal de escorrentías con geomembrana donde convergen las cunetas del acceso "Quellaveco" por donde discurrió el derrame hacia la poza 2000-PC- 002 (b)

En segundo término, el OEFA evaluó si AAQ había implementado las medidas de prevención y rehabilitación previstas para la atención de la emergencia. Se constató que, si bien la empresa activó parcialmente su sistema de contingencia, el derrame saturó el Cajón 3310-BX-030, rebalsó y discurrió por canales, cunetas, accesos y taludes aledaños, alcanzando finalmente la poza 3000-PC-002. Los análisis de suelo en los puntos que tuvieron contacto con el relave evidenciaron incrementos de arsénico y cobre, confirmando la alteración del suelo industrial. Aunque AAQ presentó registros de limpieza, estos no acreditaron la remoción total del relave ni la rehabilitación integral del área afectada. En consecuencia, el OEFA concluyó que las medidas implementadas fueron insuficientes para contener el derrame y evitar sus impactos, recomendándose el inicio de un PAS.

Finalmente, el OEFA evaluó el cumplimiento del plan de contingencias. Se verificó que AAQ no delimitó la totalidad del área afectada ni acreditó la limpieza completa de taludes y cunetas. Si bien el AAQ ejecutó acciones inmediatas, estas no cumplieron con el estándar exigido por su propio plan de contingencias. Por tal motivo, también en este extremo se recomendó el inicio de un PAS.

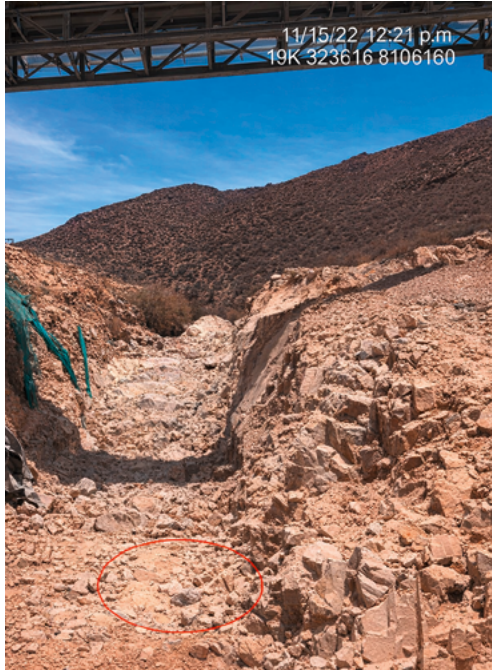
*Figura 86. Cauce seco de la quebrada Papujune donde se encuentra depositado material plumizo por debajo de la faja transportadora. Nota: Tomado de OEFA (2023, p. 6).*

En atención a denuncias por contaminación del río Tumilaca, el OEFA realizó una supervisión entre el 13 y 22 de septiembre de 2022. Durante la inspección, se evidenció la presencia de material de coloración plumizo disperso en el cauce seco de la quebrada Papujune, ubicado debajo de la faja transportadora de AAQ Quellaveco. El análisis permitió concluir que dicho material provenía de la propia faja.

Posteriormente, la empresa informó haber ejecutado la limpieza inmediata del área y presentó fotografías georreferenciadas como sustento. No obstante, pese a la subsanación, el OEFA consideró que el hecho pudo generar un daño potencial al ambiente y a la biota circundante, por lo que fue calificado como un presunto incumplimiento de riesgo leve, recomendándose su archivo (OEFA, 2023a).

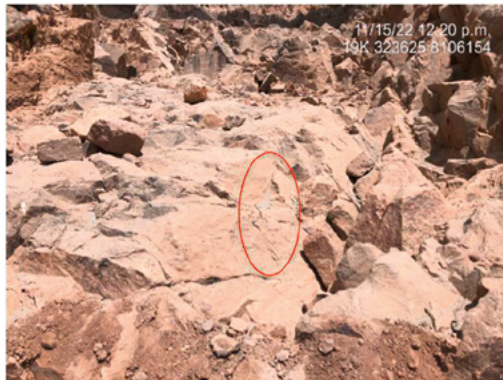
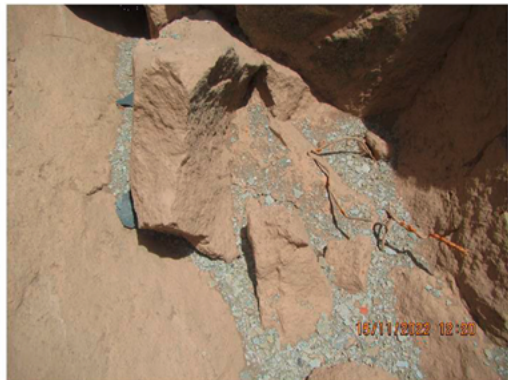
*Figura 87. Material de color plumizo en el cauce de la quebrada Papujune (quebrada seca)  
Nota: Tomado de OEFA (2023, p. 6).*

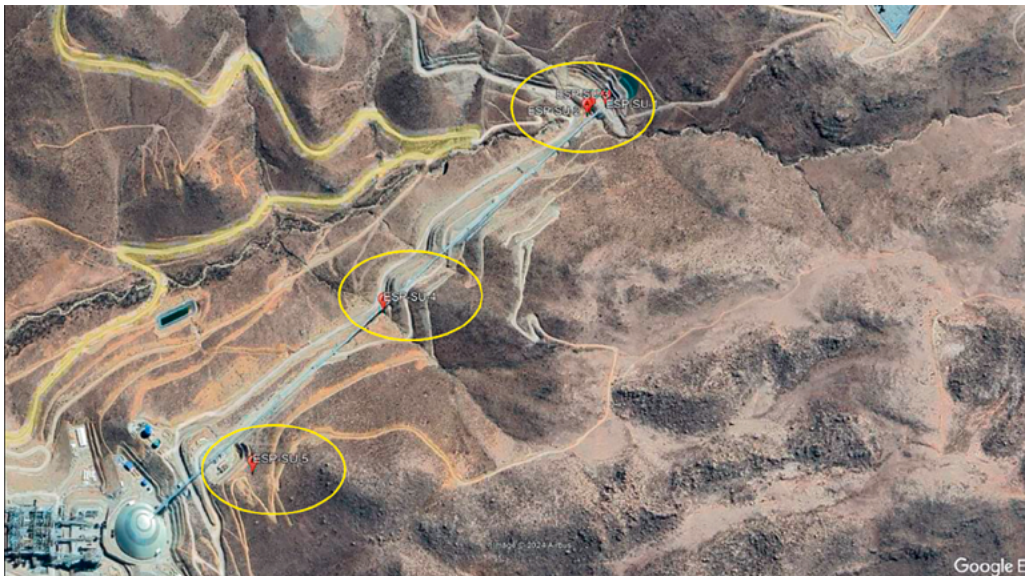
Figura 89. Ubicación de los puntos de muestreo de suelo

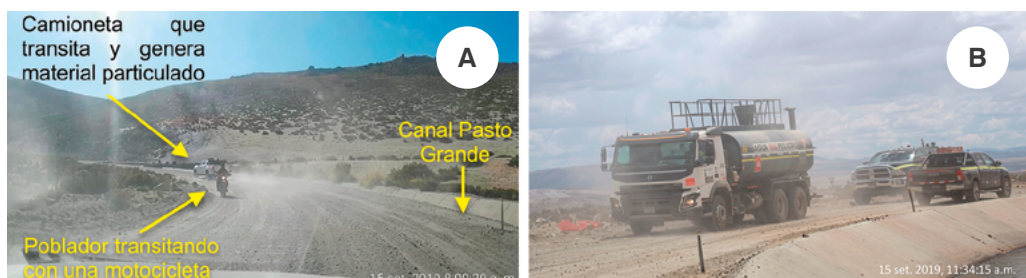
Figura 91. Se observa el material particulado que se genera al momento que transita una camioneta y a un poblador conduciendo una moto lineal (a) y Se observa la generación de material particulado cuando transitan vehículos livianos (camionetas) y una cisterna (b)

AAQ argumentó que la supervisión no coincidió con los momentos de riego y que la vía también era usada por personal del proyecto Pasto Grande. No obstante, el OEFA constató que el riego se realizaba únicamente durante el tránsito del convoy, lo que no garantizaba una mitigación efectiva del polvo. Posteriormente, AAQ informó que, a partir del 20 de septiembre de 2019, implementó un programa permanente de riego mediante el uso de dos cisternas, lo que permitió subsanar el incumplimiento observado.

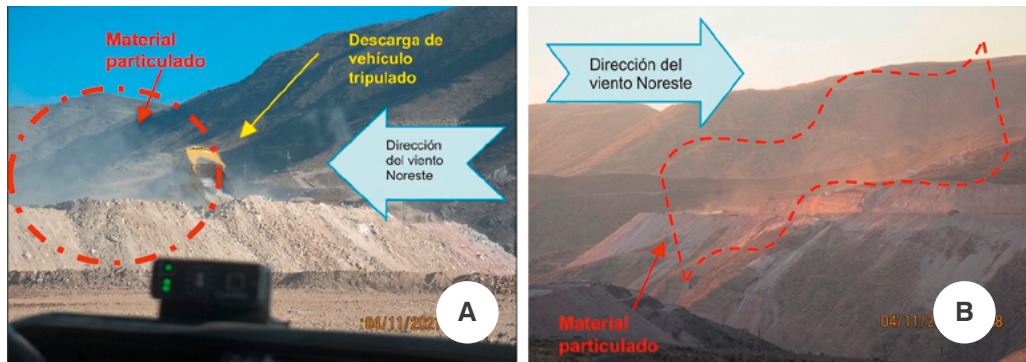
Figura 94. Vista ampliada de la descarga de un vehículo tripulado con generación de material particulado, nótase la dirección de la pluma de dispersión con el viento (a) y Vista panorámica del Depósito de Desmonte Estéril, véase la pluma de dispersión de material particulado generado en la zona de descarga de vehículos tripulados (b). Nota. Tomado de OEFA (2021f, p. 5)

Asimismo, se constató que el cañón nebulizador autónomo adquirido por la empresa no se encontraba operativo, limitándose a una fase de prueba. Posteriormente, AAQ remitió información complementaria sosteniendo que sus medidas de manejo eran suficientes; sin embargo, el OEFA concluyó que estas no mitigaban adecuadamente la generación de material particulado en una actividad crítica como la descarga de material estéril.

En este sentido, la falta de implementación efectiva del cañón nebulizador, sumada a la evidencia directa de dispersión de polvo, evidenció que AAQ no había previsto medidas de prevención y control apropiada para esta actividad crítica. Por ello, se recomendó el inicio de un PAS (OEFA, 2021f)

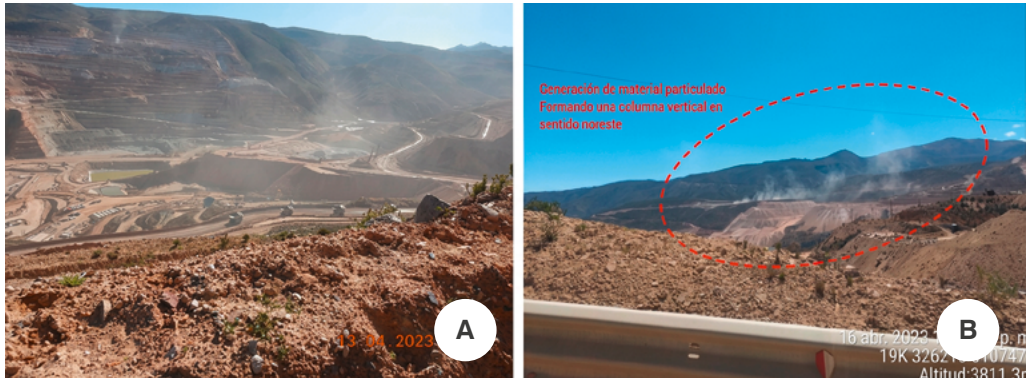
Figura 96. Vista panorámica de la zona de mina sector noreste, donde se observa el material particulado (a) y Vista del material particulado generado por el transporte de camiones en el sector Norte del tajo, según se observa ha formado una columna con dirección noroeste (b)

Además, aunque la empresa señaló que sus monitoreos de calidad de aire se encontraban dentro de los estándares, la supervisión constató que en los tramos evaluados no se cumplió con el humedecimiento requerido, generándose polvo en condiciones que podían mitigarse. En consecuencia, el OEFA concluyó que el titular no realizó la reducción efectiva del material particulado en los accesos del tajo, recomendando el inicio de un PAS (OEFA, 2023c).

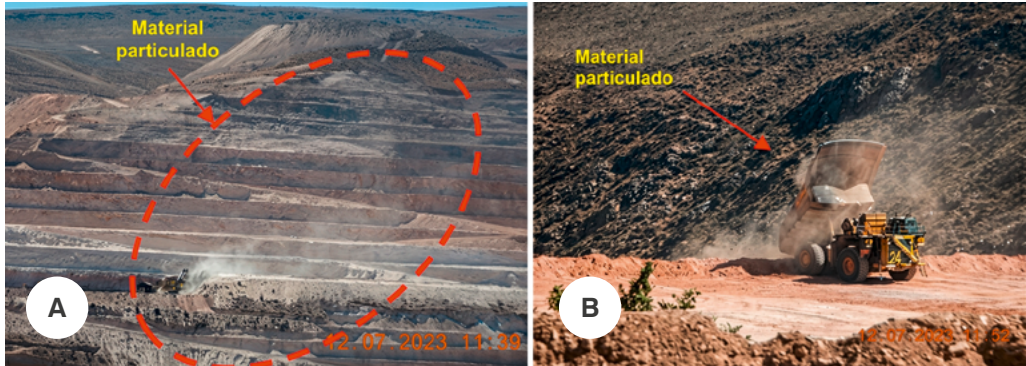
Figura 97. Vista de la dispersión de material particulado durante las operaciones en el Tajo Quellaveco (a) y Vista cercana de la dispersión de material particulado generado por la descarga de material desde el volquete en el depósito de material estéril Altaranito (b)

Durante la supervisión del 11 y 12 de julio de 2023, el OEFA verificó deficiencias en el control de material particulado en dos áreas críticas: los accesos del tajo en la zona mina Norte y la descarga de material en el depósito de estériles Altaranito.

Si bien se contaba con cisternas de riego y cañones nebulizadores, se identificaron varios tramos secos (UTM E 326 642, N 8 109 210) donde, durante el tránsito de camiones, se levantaba polvo. En el depósito de Altaranito, además, solo uno de los dos cañones nebulizadores estaba operativo, sin registros de mantenimiento del equipo inoperativo, lo cual evidenció falta de control y de acciones correctivas.

Pese a los descargos de AAQ —que argumentó que la generación de polvo es inherente al tajo y que las medidas de control eran suficientes—, el OEFA determinó que las evidencias de campo demostraban la ausencia de una reducción efectiva del material particulado. La operatividad parcial de los cañones, junto con la persistencia de polvo en zonas no regadas, confirmó que las medidas aplicadas no garantizaron el cumplimiento de las obligaciones de manejo ambiental. Por ello, se recomendó el inicio de un PAS (OEFA, 2023d).

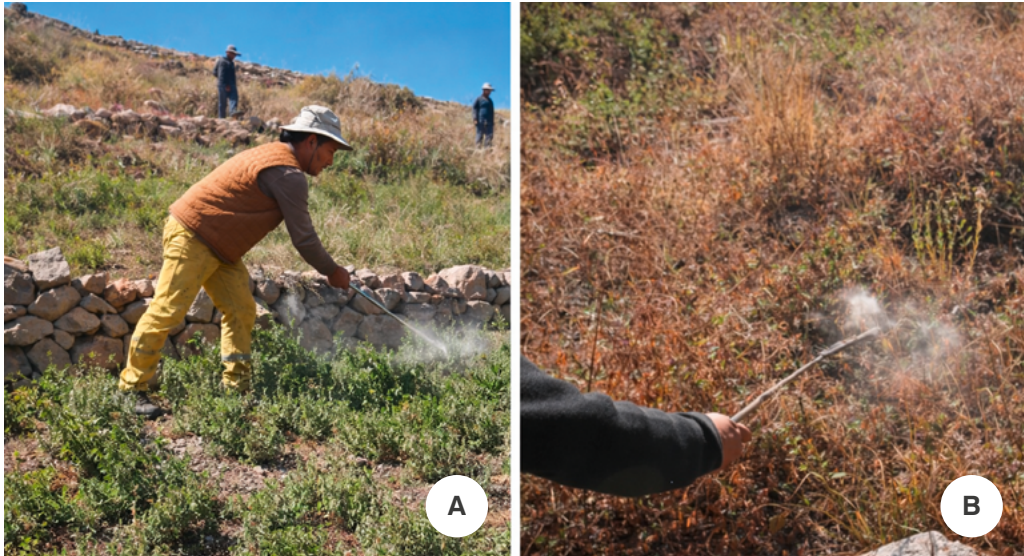
Figura 99. Vista de la dispersión de polvo proveniente desde las hojas de los cultivos del denunciante (a) y Vista cercana de la acumulación de una capa fina de polvo sobre las hojas de los cultivos de orégano (b)  
Nota. Tomado de OEFA (2023d, p. 45)

En conclusión, el OEFA determinó que no se acreditó afectación a la calidad de agua del río Asana atribuible a las actividades mineras de AAQ, conforme a los informes de causalidad de DEAM. No es posible determinar la afectación a la calidad del aire en Tala, por lo que se requiere una evaluación ambiental de causalidad adicional (OEFA, 2023d). Como se vio anteriormente, los resultados de la EAC determinaron

que Quellaveco era la fuente de dispersión de material particulado y sedimentable que se encontró en cultivos de orégano.

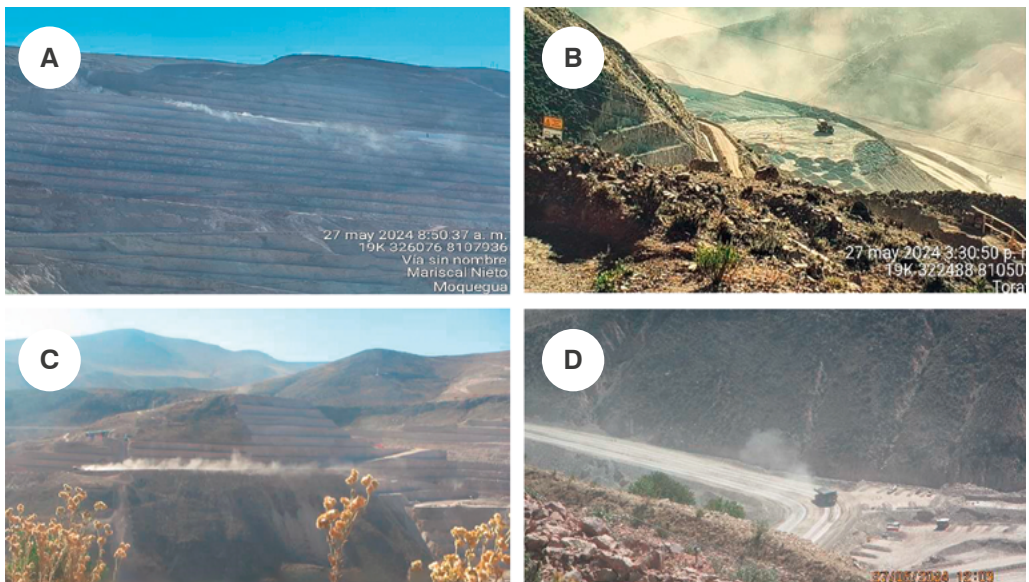
Figura 101. Vista de la generación de material particulado en el área del tajo (a); Vista tomada de la cámara de control (IOC) de AAQ, donde se observa la generación de material particulado en la zona de la ruta de acarreo que conecta el depósito de material estéril con el tajo (b); Captura del video MVI\_5208 del 1 de junio de 2024, donde se observa la generación de material particulado, en el acceso de la ruta de acarreo que conecta el depósito de material estéril con el tajo (c); Vista de la generación de material particulado en el acceso de la ruta que conecta el depósito de material estéril con el tajo (d). Nota. Tomado de OEFA (2025, p. 40).

- Hubo generación de material particulado en rutas de acarreo
- Existen excedencias previas al ECA aire en zonas agrícolas cercanas
- La empresa no cuenta con registros de alerta de control de polvo
- Las medidas presentadas no resultan eficaces ni suficientes según evidencia histórica.

El organismo concluyó que AAQ no implementó las medidas de control exigidas por la 4ta MEIA para evitar la dispersión de polvo desde las rutas de acarreo y las zonas de trabajo del tajo. El material particulado generado —con contenido de metales como cobre— podría acumularse en hojas de cultivos y pastizales hasta afectar su capacidad fotosintética. Por tanto, se recomendó el inicio de un PAS (OEFA, 2025).

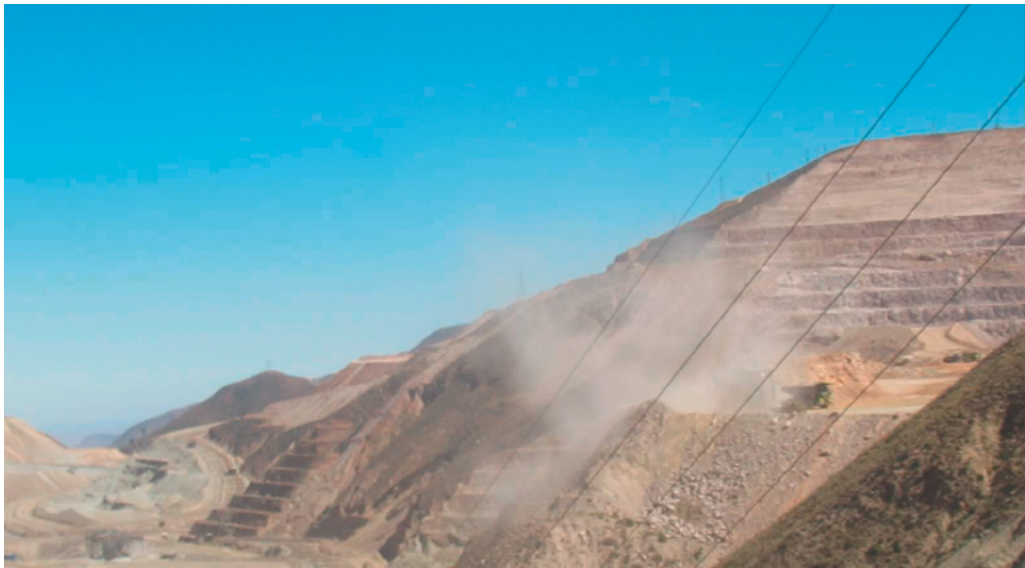
Figura 102. Vista de la generación de material particulado, durante el movimiento de material y carguío, en parte del área del tajo. Nota. Tomado de OEFA (2024b, p. 22)

Estos resultados evidenciaron que las medidas de control de polvo implementadas por AAQ —consideradas en la cuarta MEIA— no fueron suficientes para prevenir la dispersión de material particulado hacia zonas sensibles. Ello representó un riesgo para la vegetación y los pastizales aledaños, debido a la deposición de partículas sobre las hojas y su consecuente afectación fisiológica. Los argumentos del titular minero sobre quemas de orégano en las cercanías no desvirtuaron el hallazgo, pues tales actividades no explicaban el incremento de metales detectado en el muestreo.

En consecuencia, el OEFA determinó que AAQ no cumplió con implementar medidas efectivas de prevención y control del material particulado, ni con evitar riesgo de superación de los estándares de calidad ambiental. Por ello, se recomendó el inicio de un PAS (OEFA, 2024b).

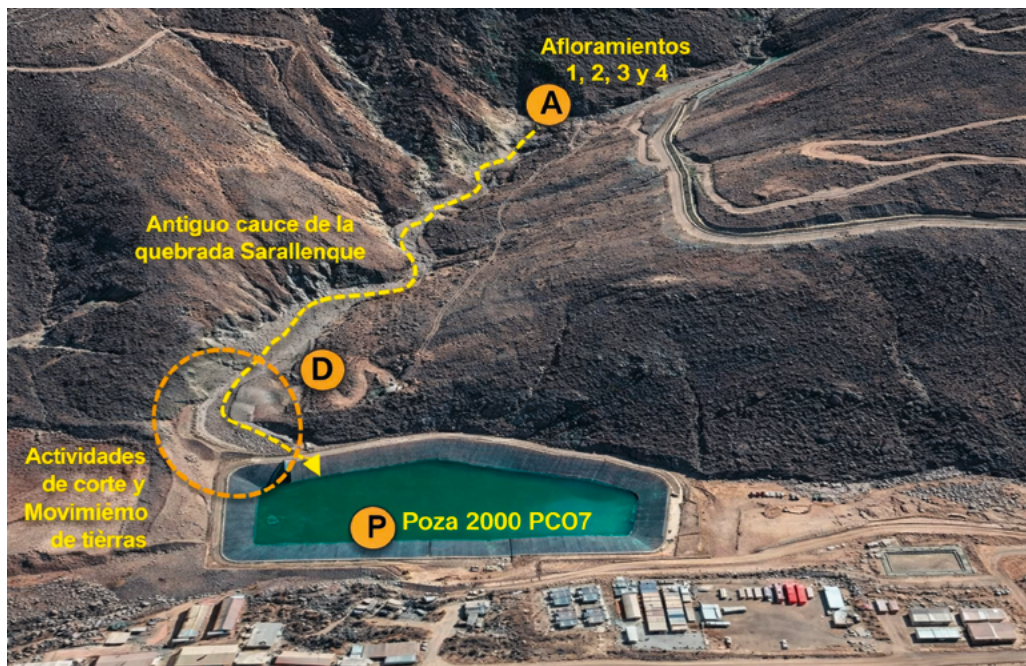
Figura 103. Representa la ubicación de las filtraciones identificadas durante la acción de supervisión setiembre 2019.<sup>48</sup>Nota. Tomado de OEFA (2020c, p. 10)

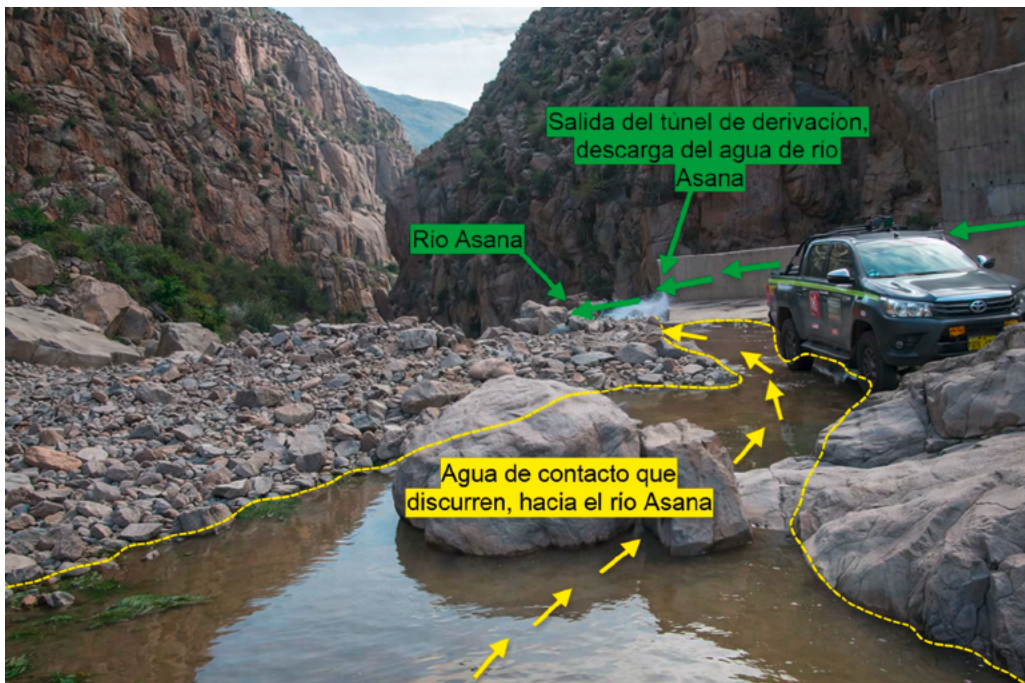
Figura 104. Se observa que el agua de contacto genera un empozamiento y discurre hacia el río Asana, se observa la inexistencia de estructuras para la captación de aguas de contacto. Líneas de color verde (---): Representa al agua del río Asana que sale del túnel de derivación. Líneas de color amarillo (---): Representa al agua de contacto que discurre hacia el río Asana.

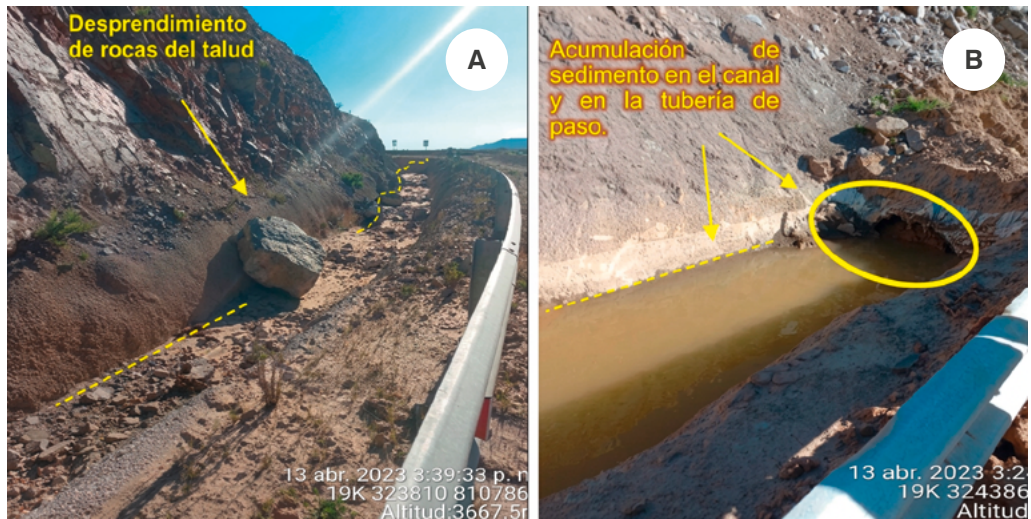
Figura 108. Vista del canal C-1, donde se observa la acumulación de sedimento, material suelto y rocas en su lecho (a) y vista del canal C-1, con acumulación de sedimento sobre el lecho del canal y dentro del caising (tubería de paso). Nota. Tomado de OEFA (2023c, p. 21)

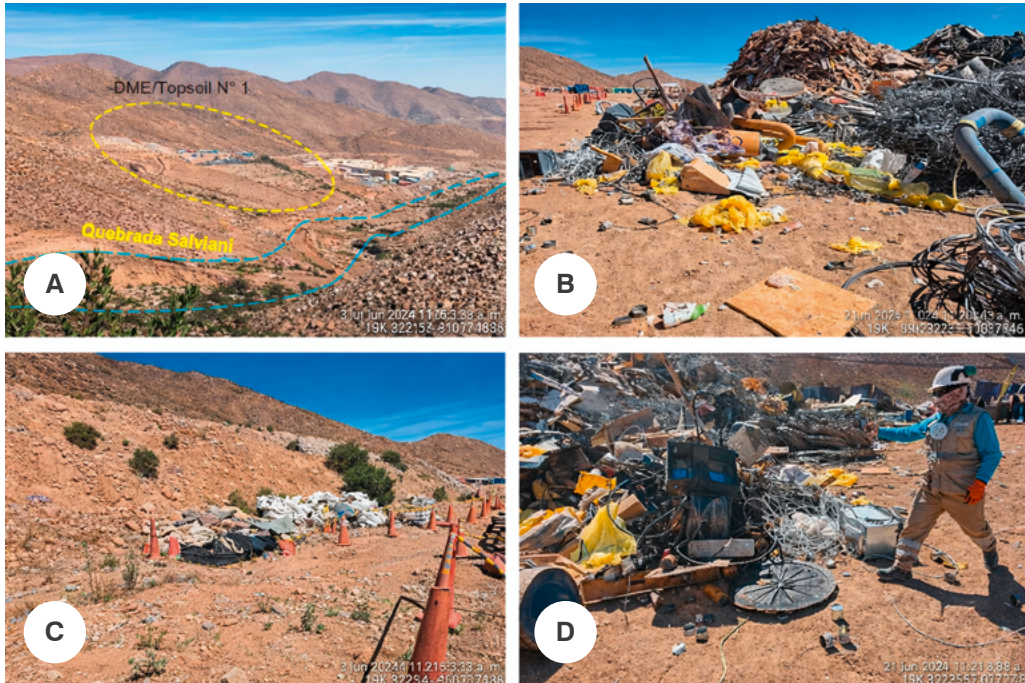
Figura 110. Vista panorámica del área del DME/Topsoil N° 1, ubicado adyacente a la quebrada Salviani. (a), Vista cercana de los residuos metálicos, RAEE, madera, plásticos, latas de alimentos, tuberías HDPE, almacenados sin segregación, en montículos y de forma dispersa, sin contenedores ni identificación (b), Otra vista de los residuos de mantas, baldes, plásticos almacenados de forma dispersa, sin segregación, ni identificación y expuestos al ambiente, en el límite perimetral del área DME/Topsoil N° 1 (c) y Vista cercana de los residuos metálicos y electrónicos (RAEE) sin segregar y expuestos a la lluvia, junto a plásticos, latas de alimentos, plásticos, tuberías de HDPE, entre otros, sin contenedores o con el debido aislamiento, de acuerdo a sus características físicas y químicas, ni con rótulos de identificación (d)

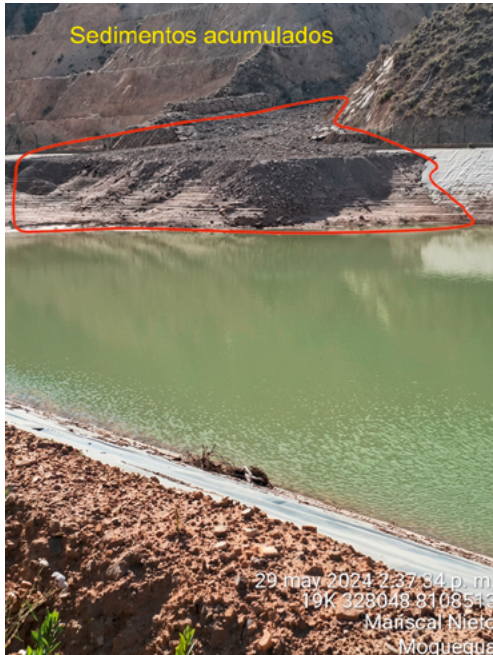
Figura 111. Vista de los sedimentos acumulados en la poza 2000-PC-07

la capacidad de las pozas o canales. No obstante, el OEFA precisó que, de acuerdo con el 6to ITS, vigente tras la 4ta MEIA, las pozas de acumulación deben contar con mantenimiento continuo a fin de preservar su capacidad operativa. En ese sentido, al no presentar medios probatorios que acrediten la limpieza o el mantenimiento de la poza de acumulación 2000-PC-07, AAQ no logró desvirtuar el presunto incumplimiento. En consecuencia, el OEFA concluyó que el titular no habría cumplido con la obligación de mantenimiento continuo de la poza de acumulación 2000-PC-07; por lo que recomendó el inicio de un PAS (OEFA, 2025).

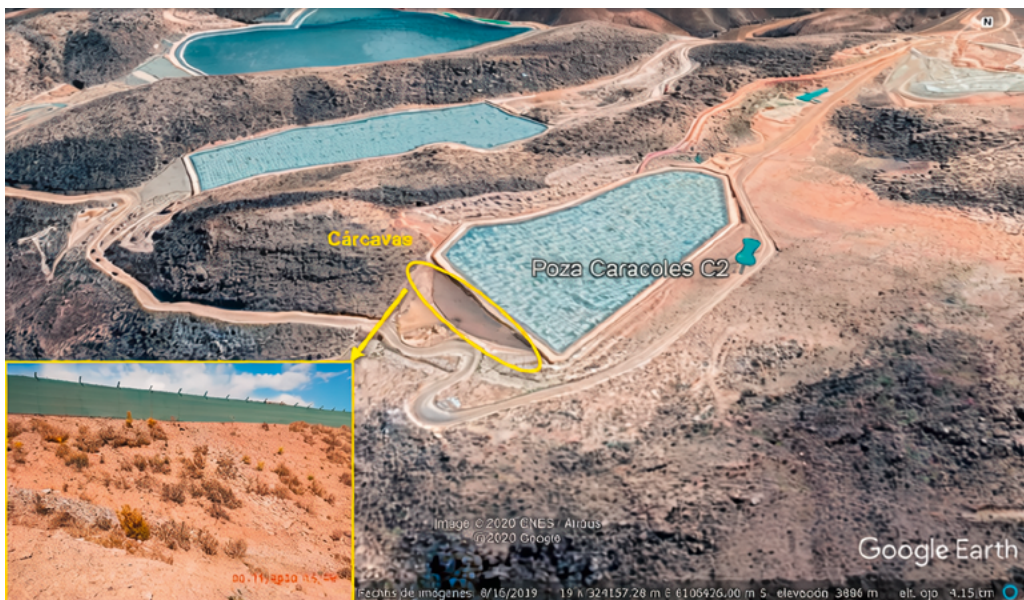
Durante la supervisión de 2020, el OEFA verificó la formación de cuatro cárcavas en el talud externo de la poza Caracoles C-2 (UTM E324154 N8106352), con longitudes de 4 a 7 metros y profundidades de hasta 20 cm, evidenciando deficiencias en las medidas de prevención y estabilidad del talud.

Figura 113. Imagen satelital en la que se señala la ubicación de la poza Caracoles C-2 y de las cárcavas observadas durante la supervisión.

En respuesta, AAQ presentó registros fotográficos que acreditaban la ejecución de acciones correctivas, consistentes en la limpieza del área, relleno localizado, compactación y perfilado del talud, con el objetivo de restituir su geometría original.

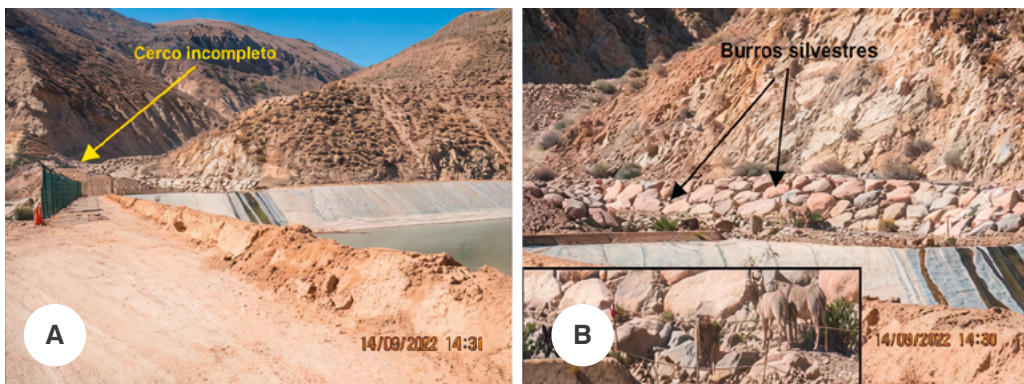
Figura 115. Vista de la poza 2000-PC- 07, en la que se observa que no contaba con cerco perimétrico que evite el ingreso de animales (a) y Vista de burros silvestres caminando cerca al borde de la poza 2000-PC- 07 (b)  
Nota. Tomado de OEFA (2022d, p. 31)

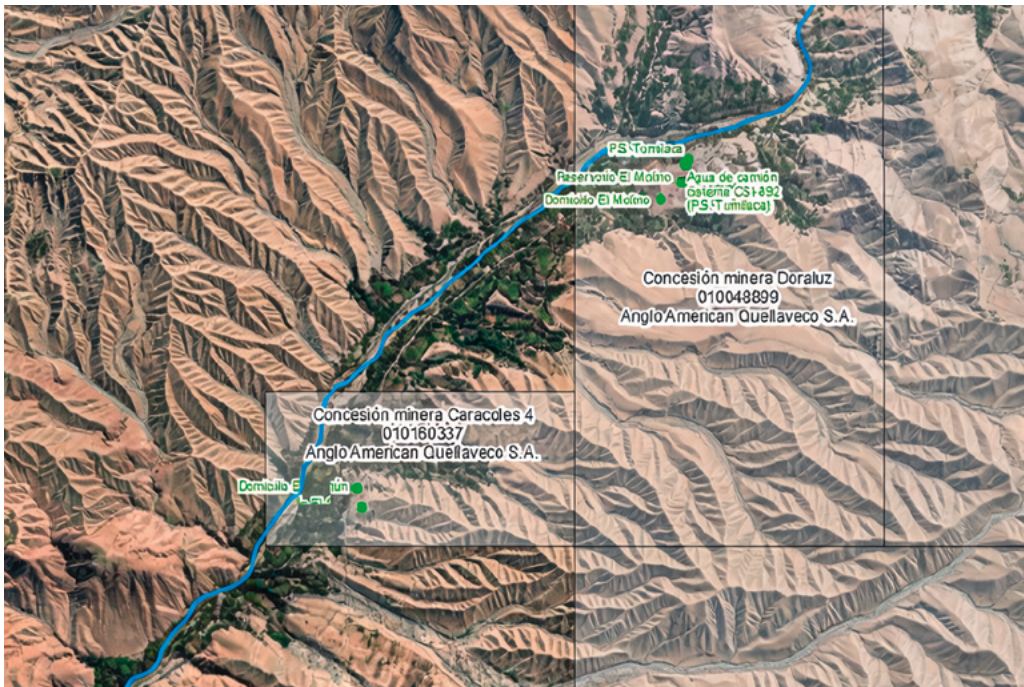
Figura 127. Vista a detalle de fuentes de agua para consumo humano, reservorios, viviendas y zonas agrícolas completamente concesionadas por AAQ S.A.

En la figura 127 se muestra un acercamiento a esta situación, donde se observa que instituciones educativas, el puesto salud, domicilios, zonas agrícolas e inclusive el reservorio de agua de El Molino se encuentran dentro de áreas concesionadas por AAQ.

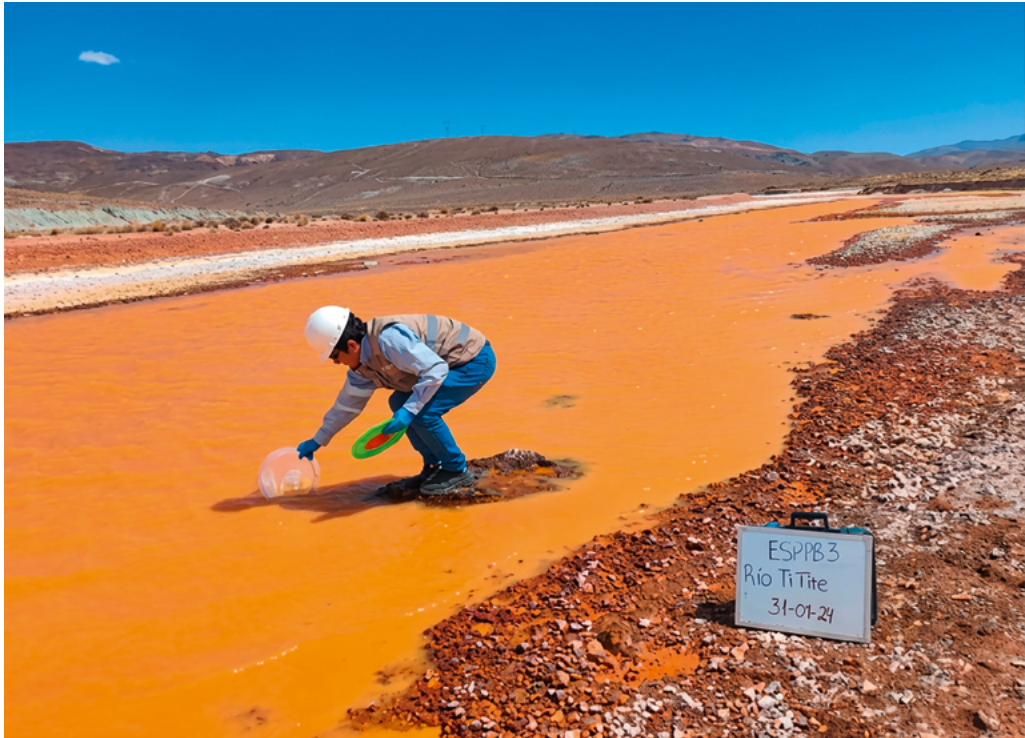
Figura 148. Fotografía de toma de muestras en el río Titite, tributario del río Coralaque contaminado por Aruntani S.A.C.
